RELATÓRIO FOTOGRÁFICO
OBRAS DE RECUPERAÇÃO ESTRUTURAL DA PASSARELA RJ 104, KM 8,5
Foto 01: Guarda Corpo Danificado

RELATÓRIO FOTOGRÁFICO
OBRAS DE RECUPERAÇÃO ESTRUTURAL DA PASSARELA RJ 104, KM 8,5

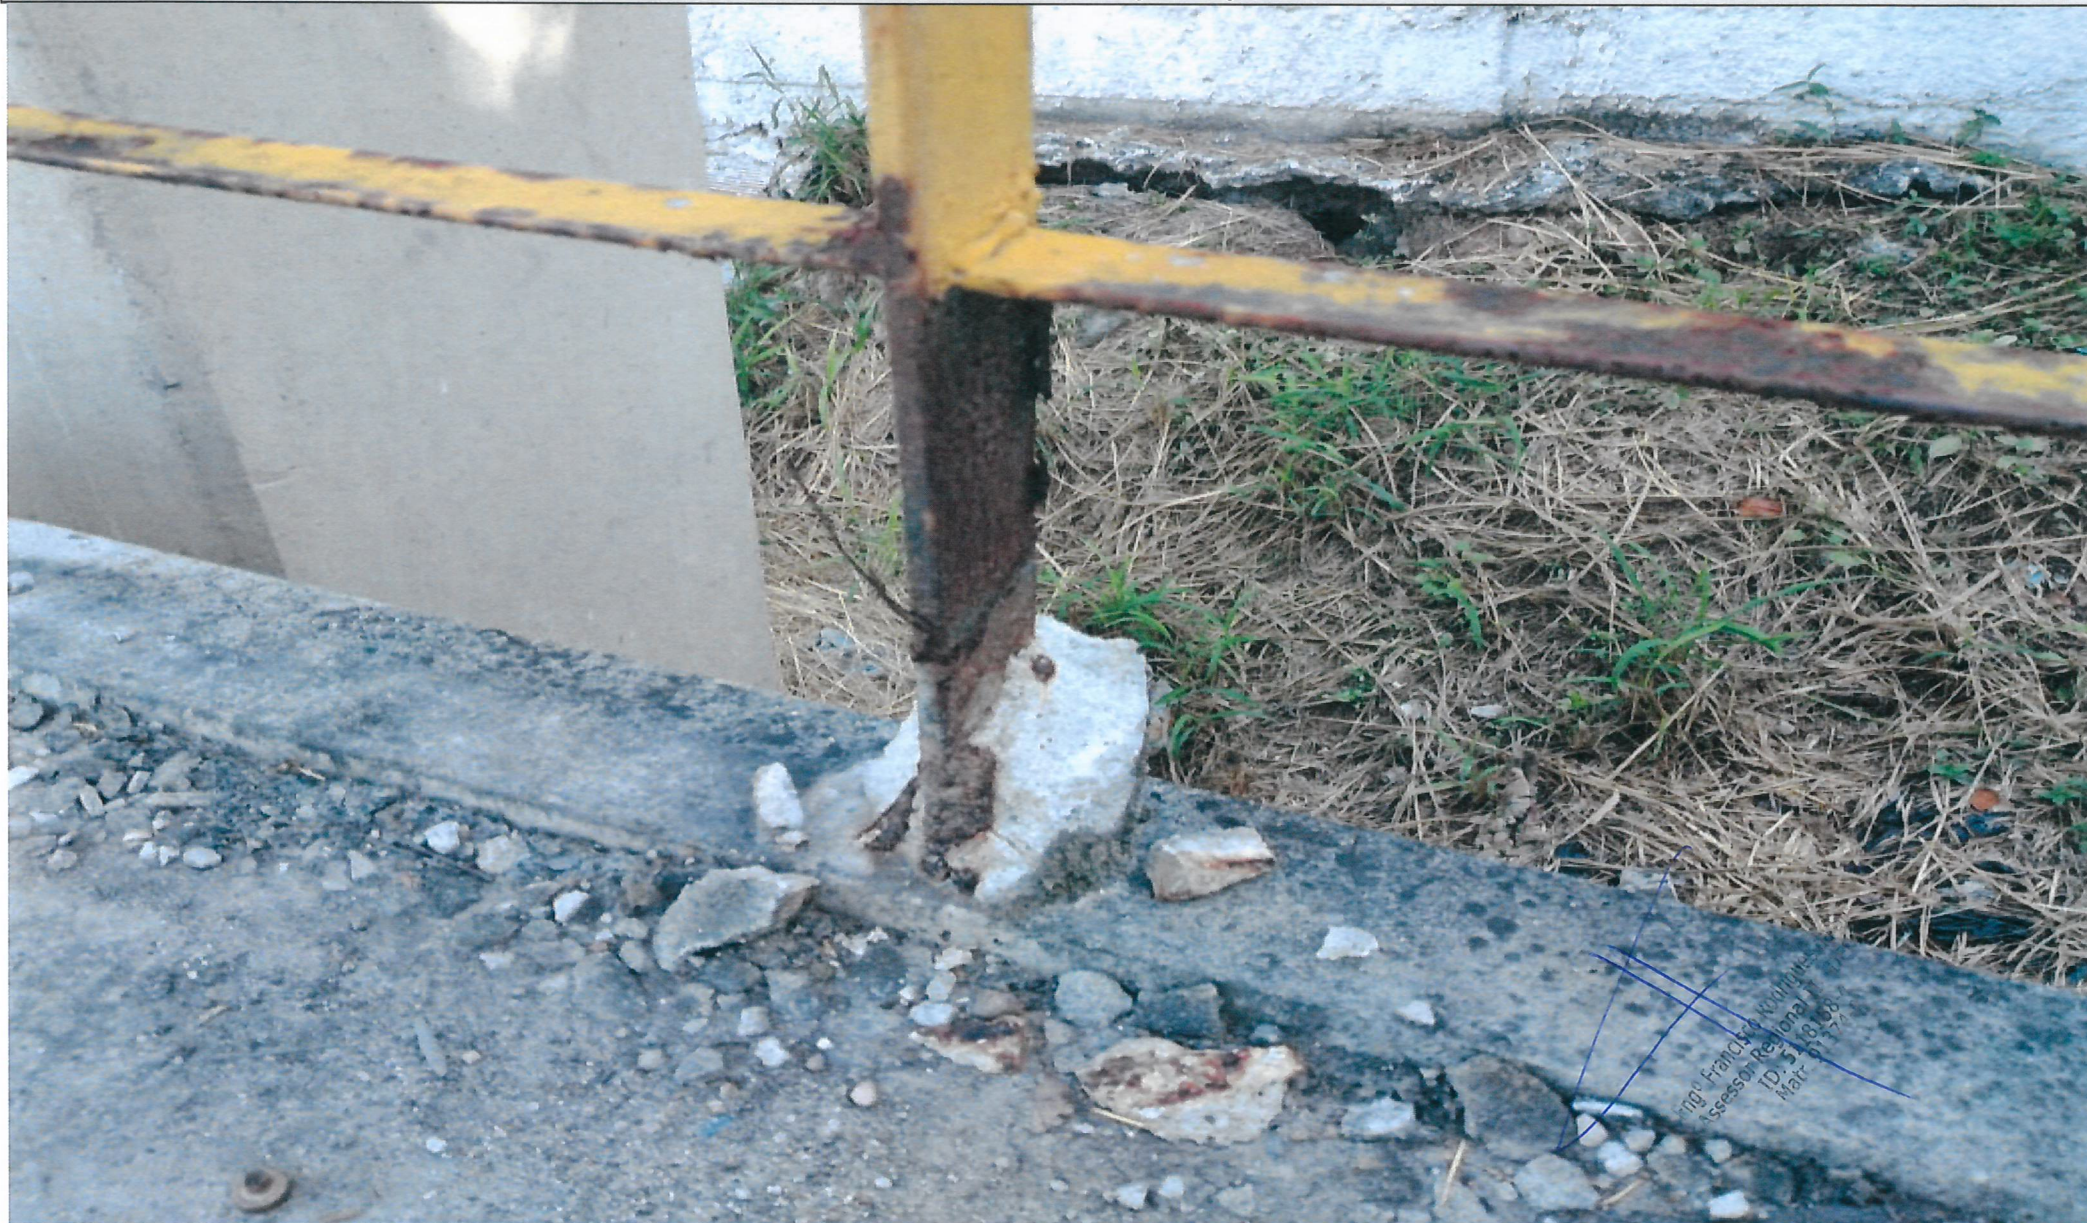
RELATÓRIO FOTOGRÁFICO
OBRAS DE RECUPERAÇÃO ESTRUTURAL DA PASSARELA RJ 104, KM 8,5
Fotos 02: Fixação do Guarda Corpo Comprometido

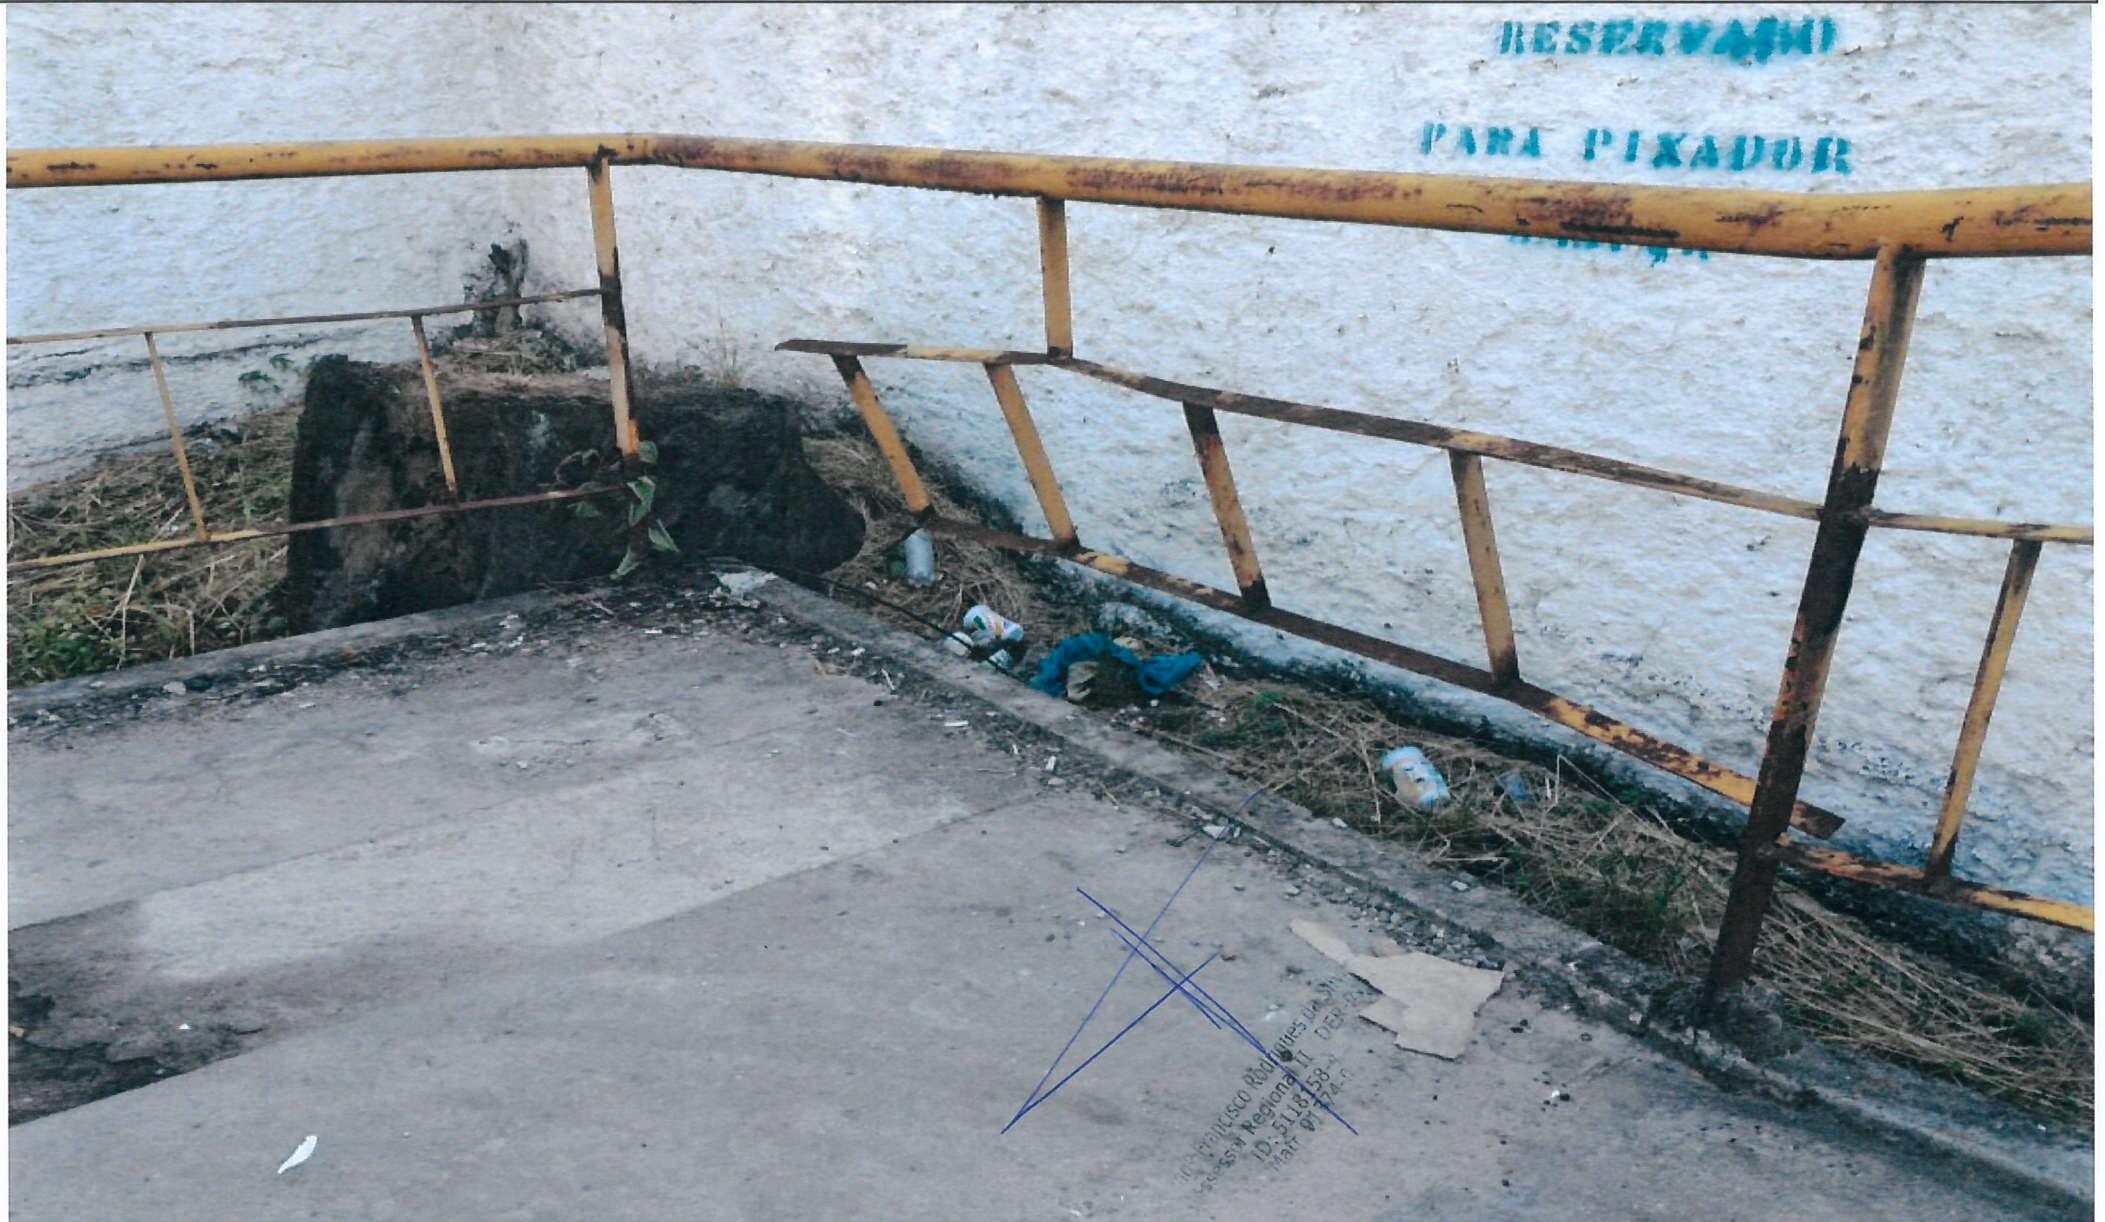
Foto 03: Deterioração Corrimão Guarda Corpo
