ESTUDO TÉCNICO PRELIMINAR

PASSARELA AZUL 1 – RJ 081

VIA LIGHT - KM 3+050

VISTORIA TÉCNICA

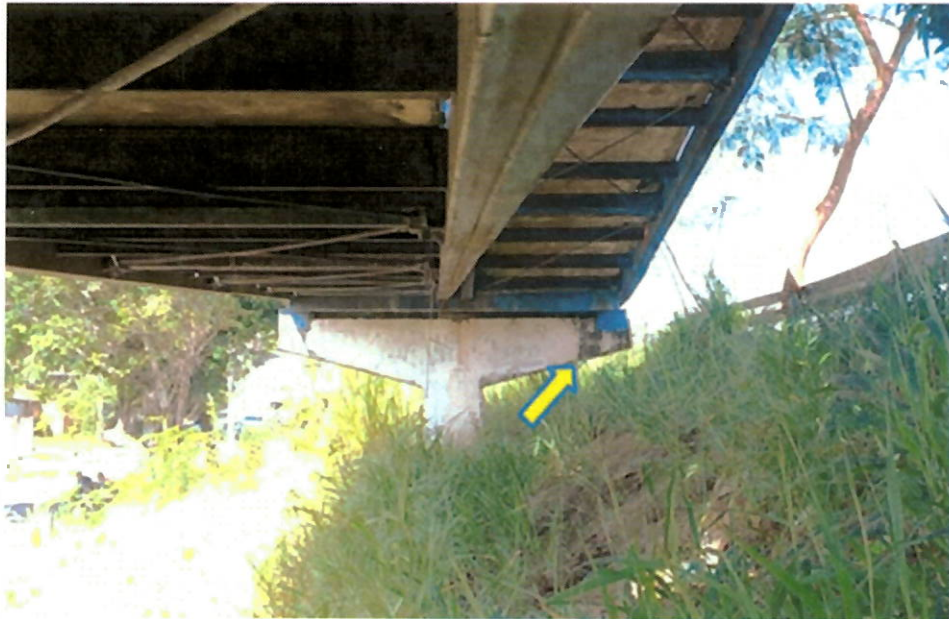
Figura 7 - Pilar P1 – Manchas em decorrência do escoamento de água.

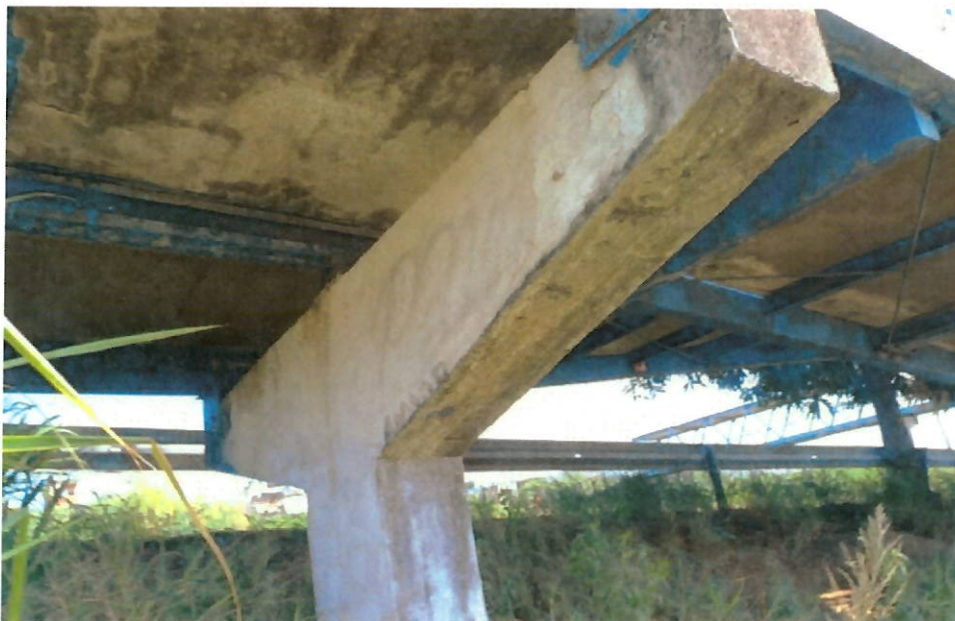
Figura 8 - Pilar P1 – Manchas em decorrência do escoamento de água e deslocamento de concreto

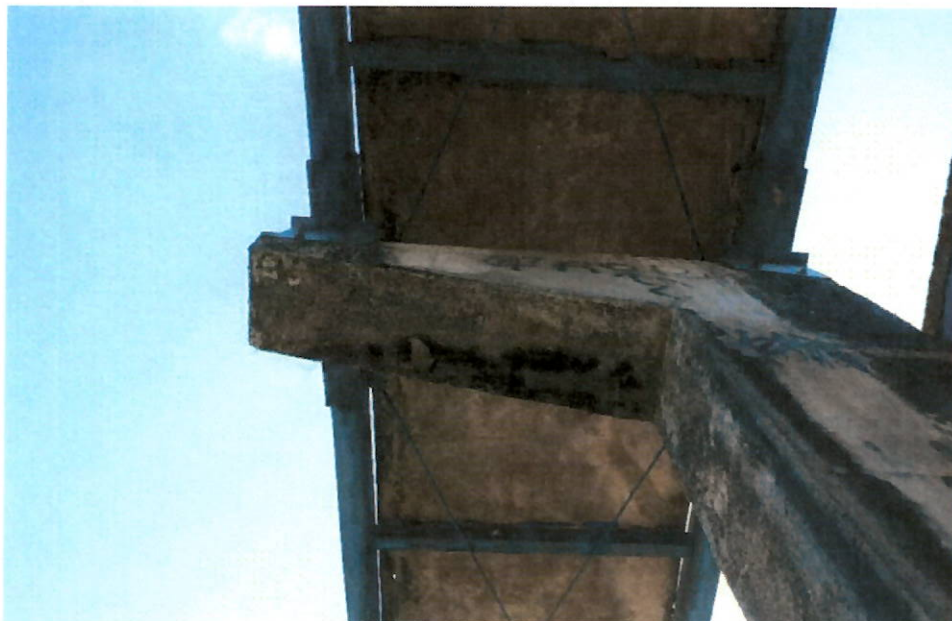
Figura 9 - Pilar P2 – Manchas em decorrência do escoamento de água.

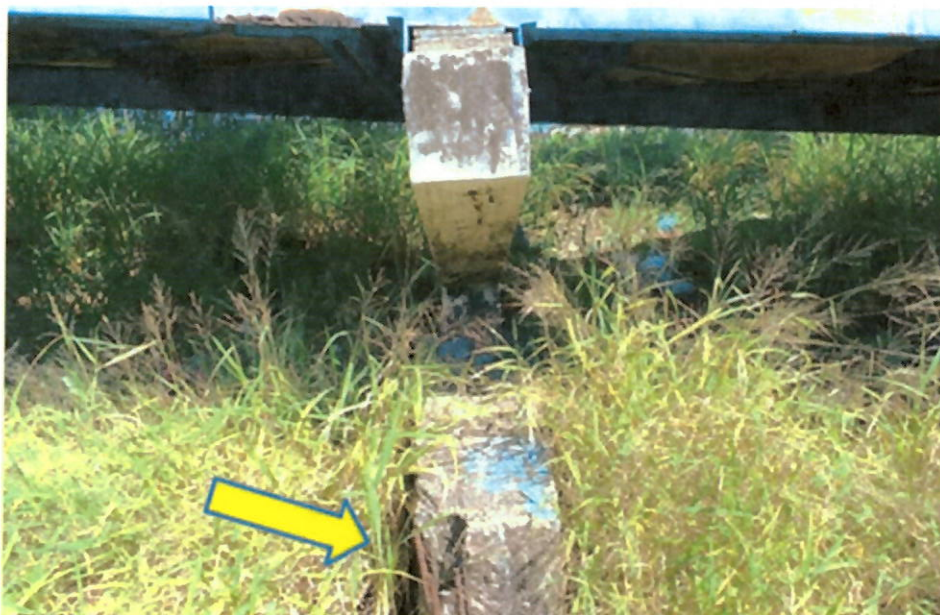
Figura 10 - Pilar P2 – Bloco de fundação com deslocamento de concreto e pontos com armaduras expostas e em processo de corrosão

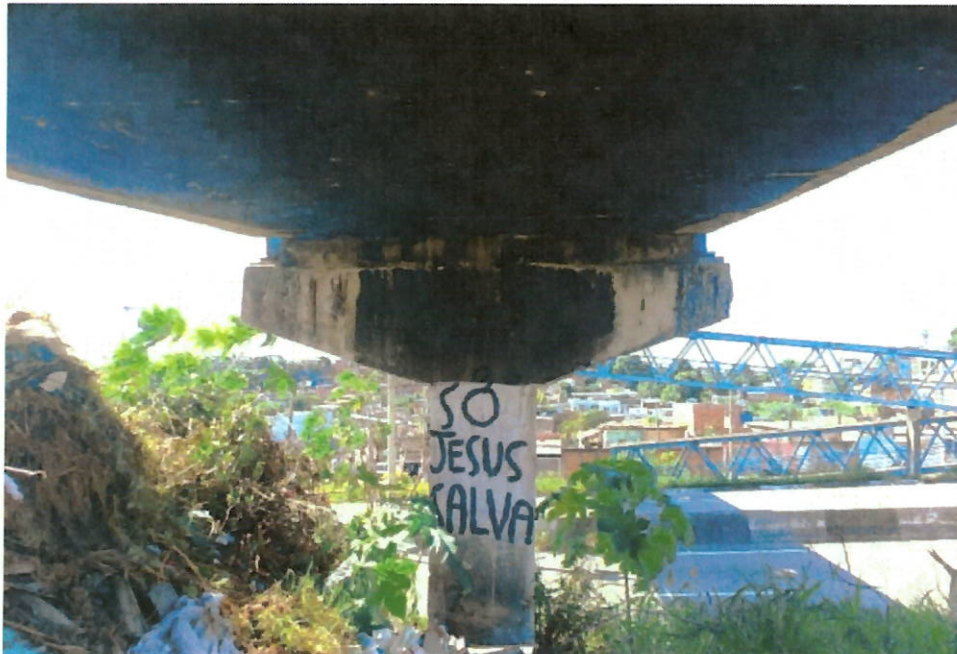
Figura 11 - Pilar P3 – Manchas em decorrência do escoamento de água, deslocamento de concreto e pontos com armaduras expostas e em processo de corrosão

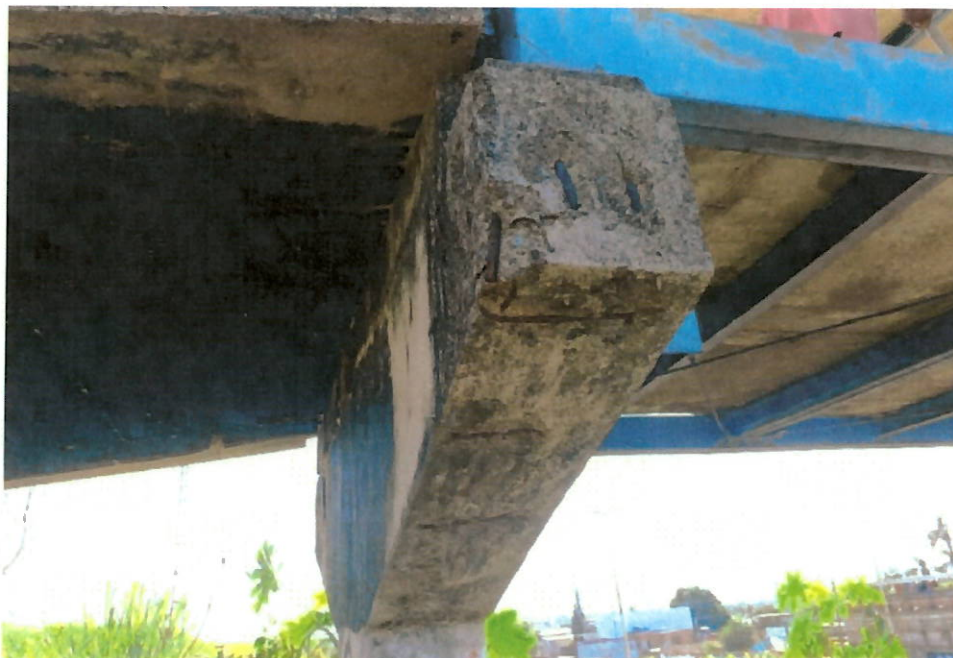
Figura 12 - Pilar P3 – Manchas em decorrência do escoamento de água, deslocamento de concreto e pontos com armaduras expostas e em processo de corrosão

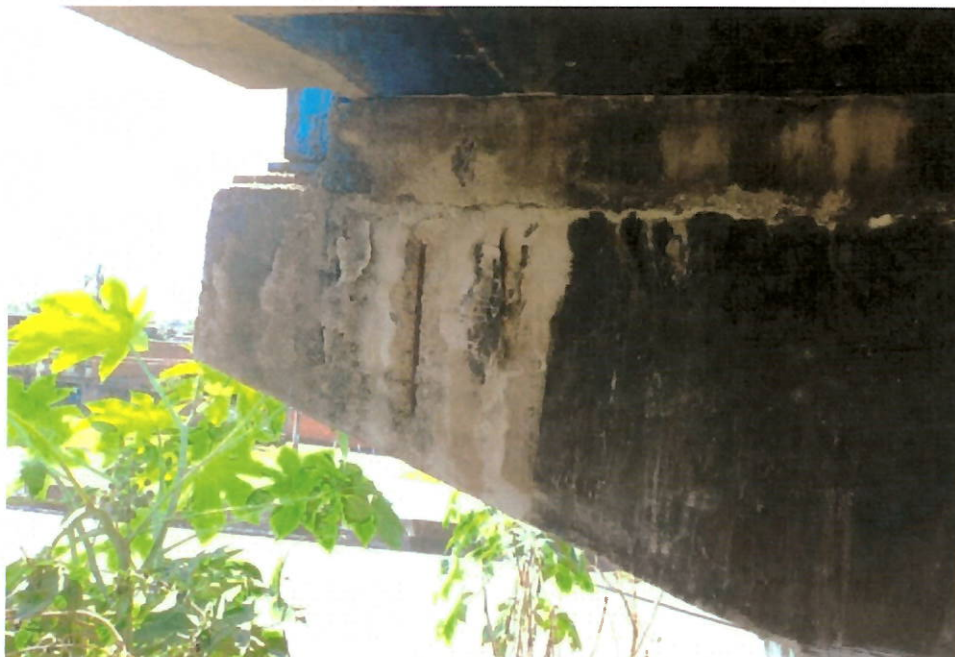
Figura 13 - Pilar P3 – Manchas em decorrência do escoamento de água, deslocamento de concreto e pontos com armaduras expostas e em processo de corrosão

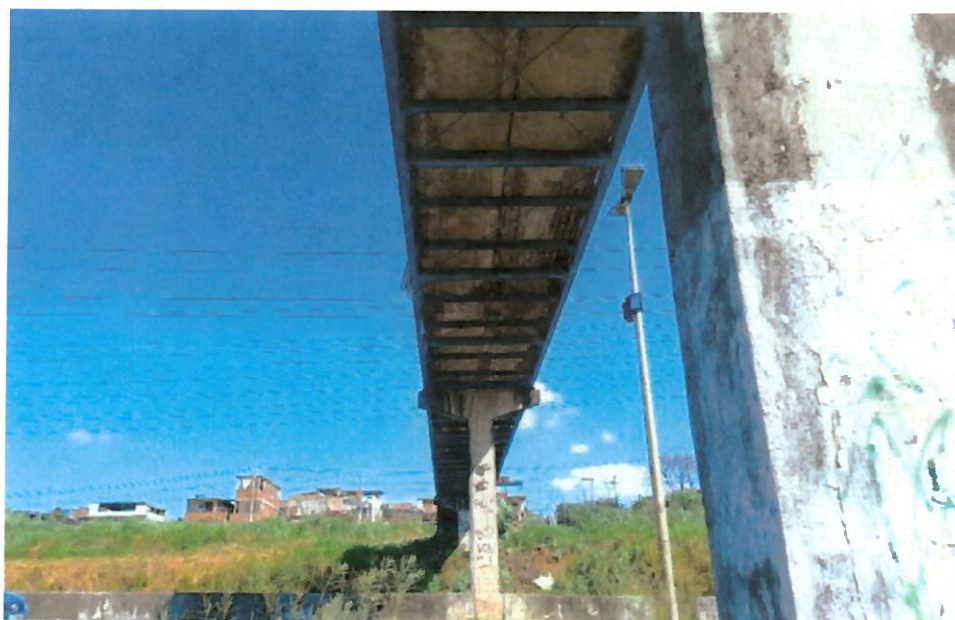
Figura 14 - Pilar P4 – Manchas em decorrência do escoamento de água.

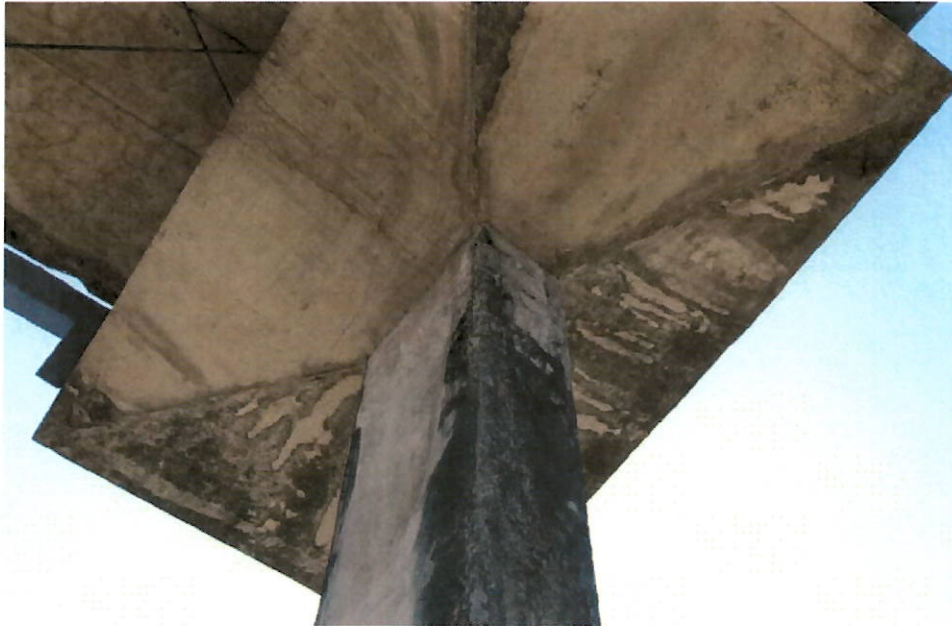
Figura 15 - Pilar P5 – Manchas em decorrência do escoamento de água.

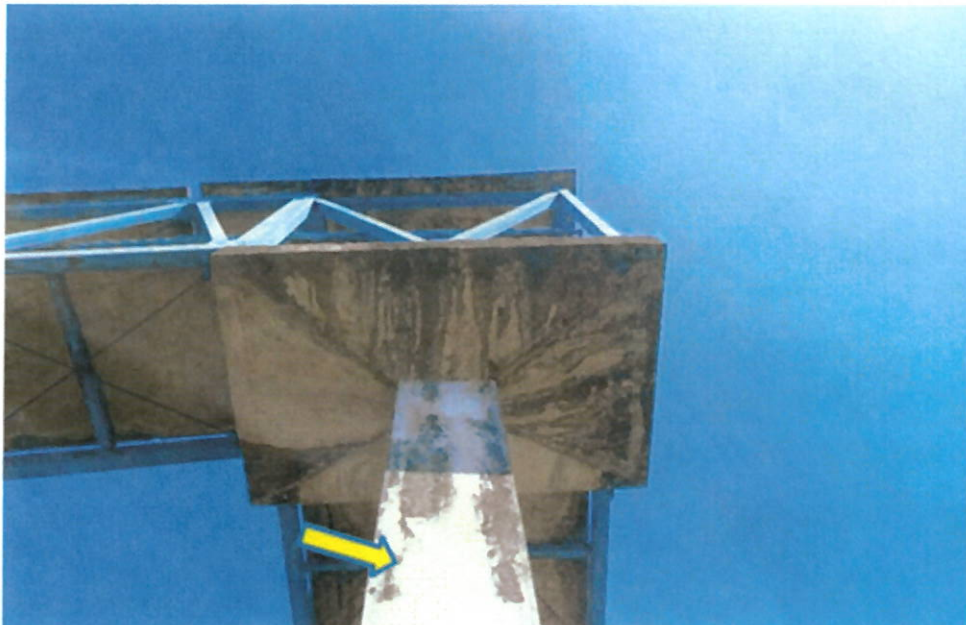
Figura 16 - Pilar P5 – Manchas em decorrência do escoamento de água, e fissura em decorrência da expansão aço causada pelo processo de corrosão em trechos onde houve reparo mal executado.

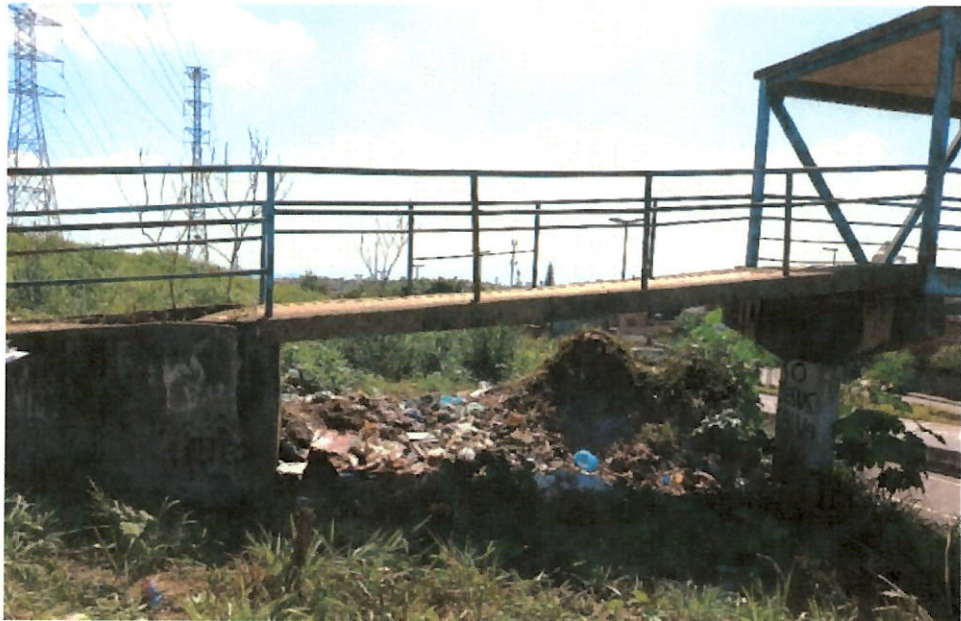
Figura 17 – Laje de Piso Acesso 1 – Trecho em Laje de concreto armado submetida a ação do fogo, causando calcinação do concreto.

Recomenda-se a substituição de todas as lajes de piso, pois apresentam degradação e deformação excessiva nos acessos. Na planilha de quantidades considerou-se novas soluções, para as rampas apresentamos duas opções, uma utilizando pré-lajes de concreto e outra com steel deck, já para travessia apenas utilização de steel deck, sendo estas apoiadas nos banzos inferiores da treliça metálica e com concretagem posterior que também dará continuidade ao elemento laje, evitando juntas e espaçamentos que possam ser foco de infiltração de água e futuras manifestações patológicas. Para as lajes de teto foram contabilizadas a substituição de algumas placas com estado de conservação mais crítico, sendo as demais mantidas e recuperadas.

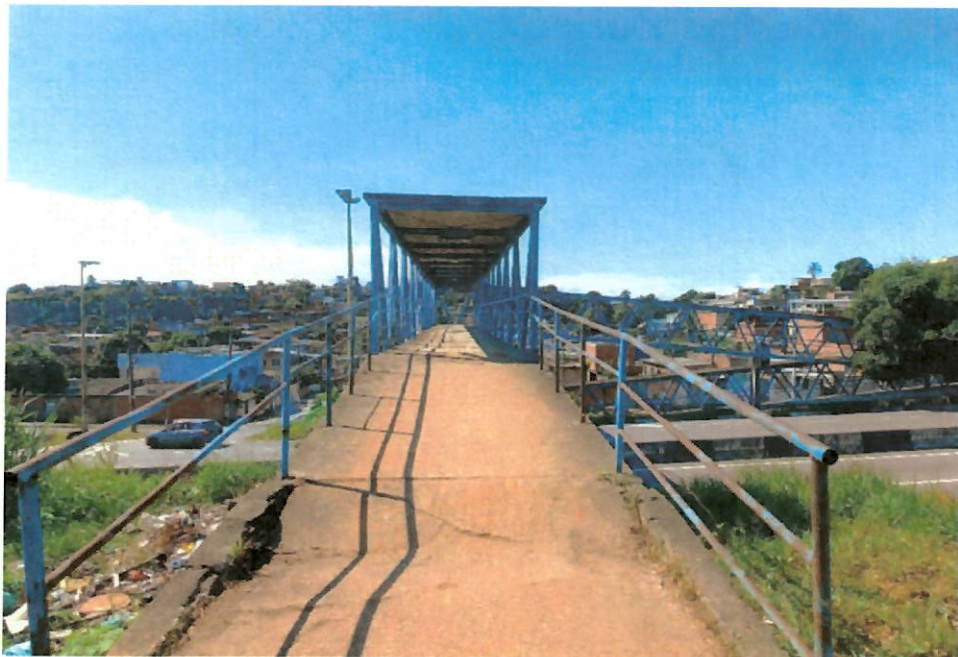
Figura 18 – Laje de Piso Acesso 1 – Trecho aterrado com afundamento de piso de concreto.

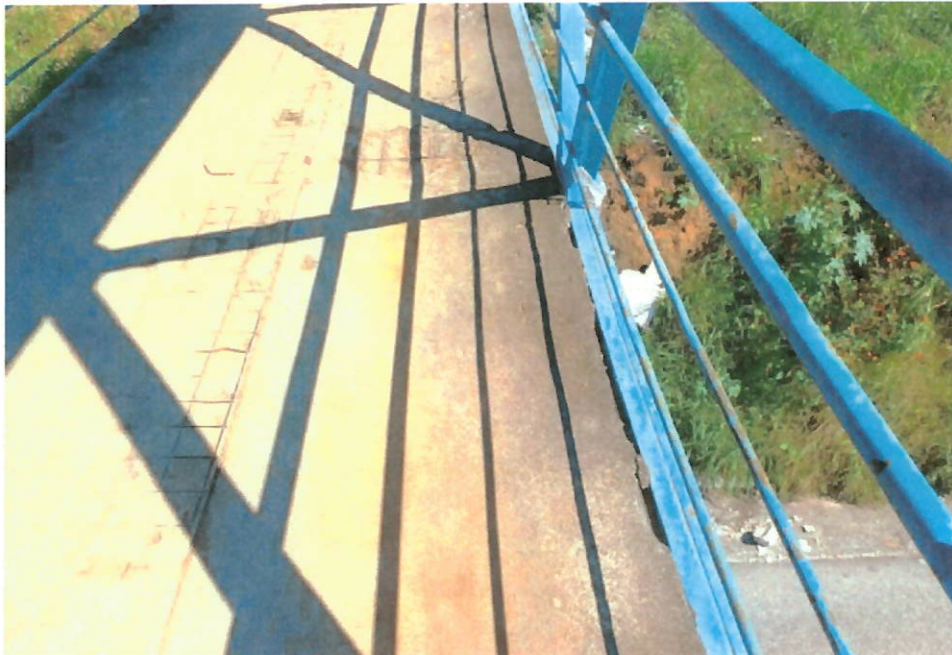
Figura 19 – Laje de Piso Travessia – Estrutura com trecho de ruptura da placa de piso, perda de seção de concreto e trecho com armaduras expostas e em processo de corrosão

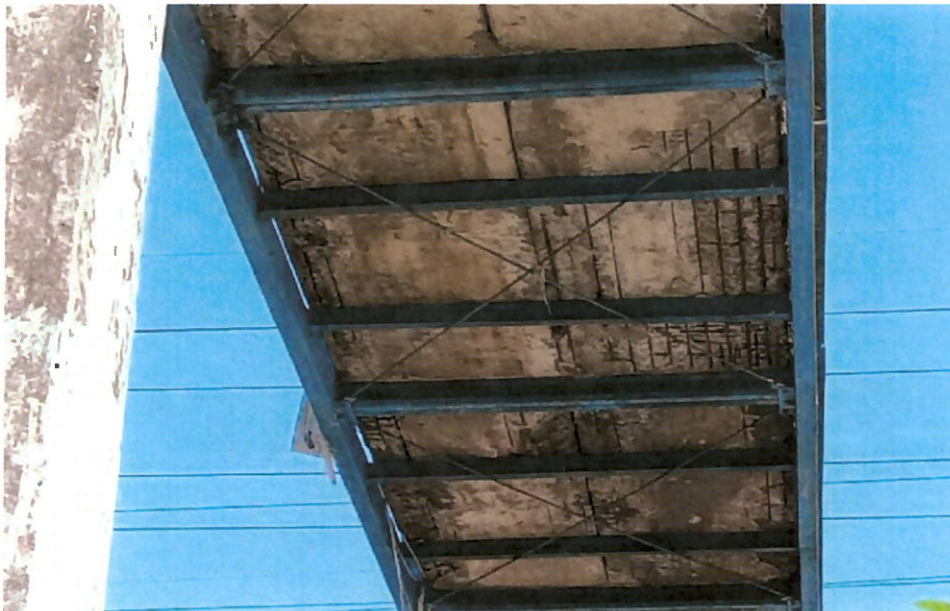
Figura 20 – Laje de Piso Travessia – Estrutura com trecho de ruptura da placa de piso, perda de seção de concreto e trecho com armaduras expostas e em processo de corrosão

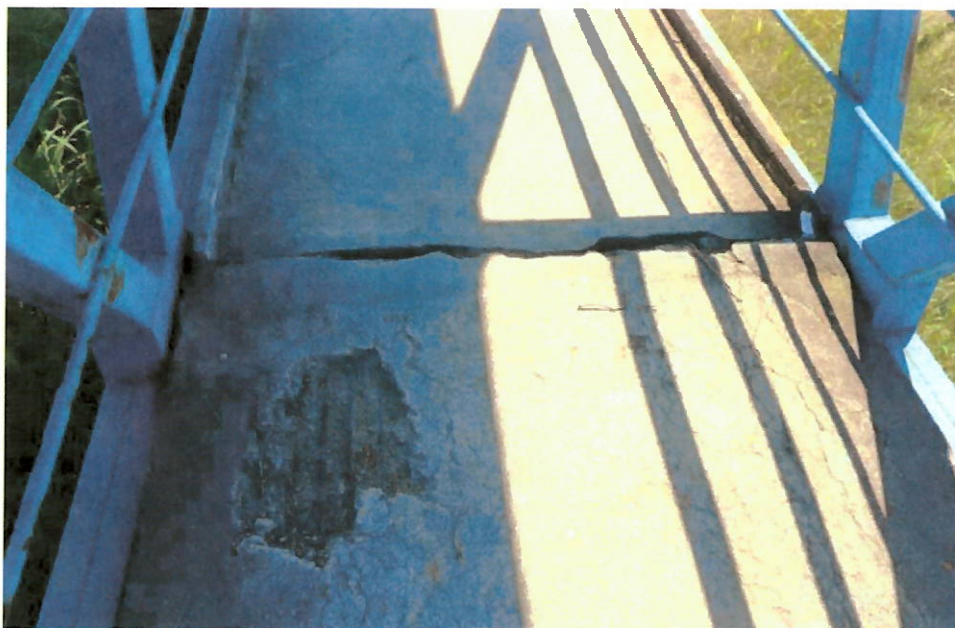
Figura 21 – Laje de Piso Acesso 2 – Estrutura com trecho de ruptura da placa de piso, perda de seção de concreto e trecho com armaduras expostas e em processo de corrosão

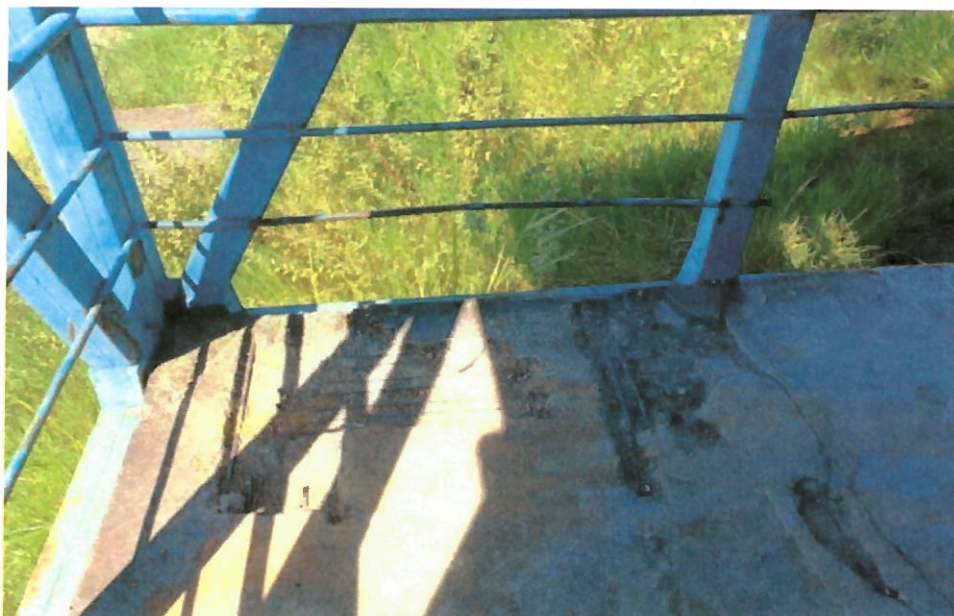
Figura 22 – Laje de Piso Acesso 2 – Estrutura com trecho de ruptura da placa de piso, perda de seção de concreto e trecho com armaduras expostas e em processo de corrosão

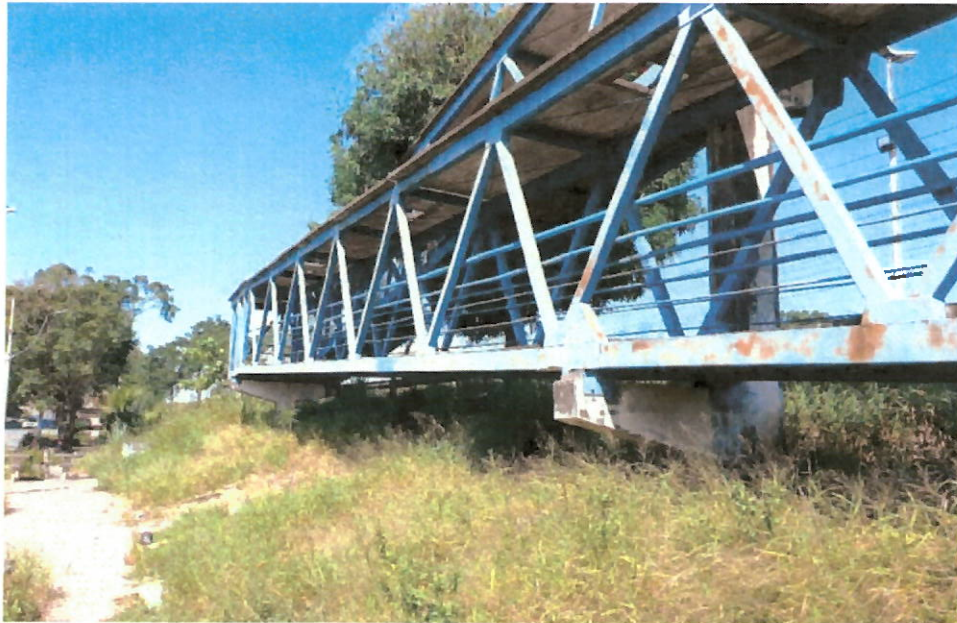
Figura 23 – Perfis em processo de oxidação.

- PREPARO DA SUPERFÍCIE: Jateamento para limpeza e remoção de todas as impurezas, provocando aspereza para obtenção de rugosidade.
- PINTURA ANTICORROSIVA DE FUNDO
- PINTURA ANTICORROSIVA DE ACABAMENTO

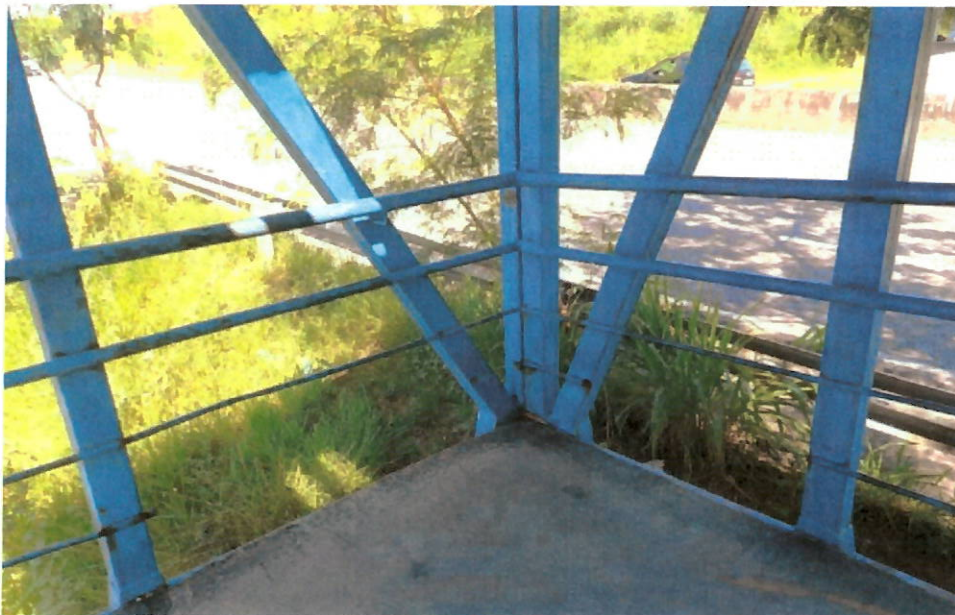
Figura 24 – Trechos com corrimão e guarda-corpo em processo de oxidação sem parte do guarda copo.

Os elementos de proteção (guarda-corpo) passaram por reformulação, a tela ondulada foi substituída por tubos de 1.1/2" na altura do corrimão para cadeirante e duas linhas de tubo de 1" para proteção dos usuários, porém constatou-se haver necessidade de mais uma linha de tubos para dar mais segurança para o tráfego de crianças no local. As planilhas apresentadas no item anterior apresentam quantidades considerando a recomposição dos demais elementos do guarda corpo garantindo proteção em todo o trecho da passarela, inclusive nas rampas de início que antecedem os acessos da passarela.

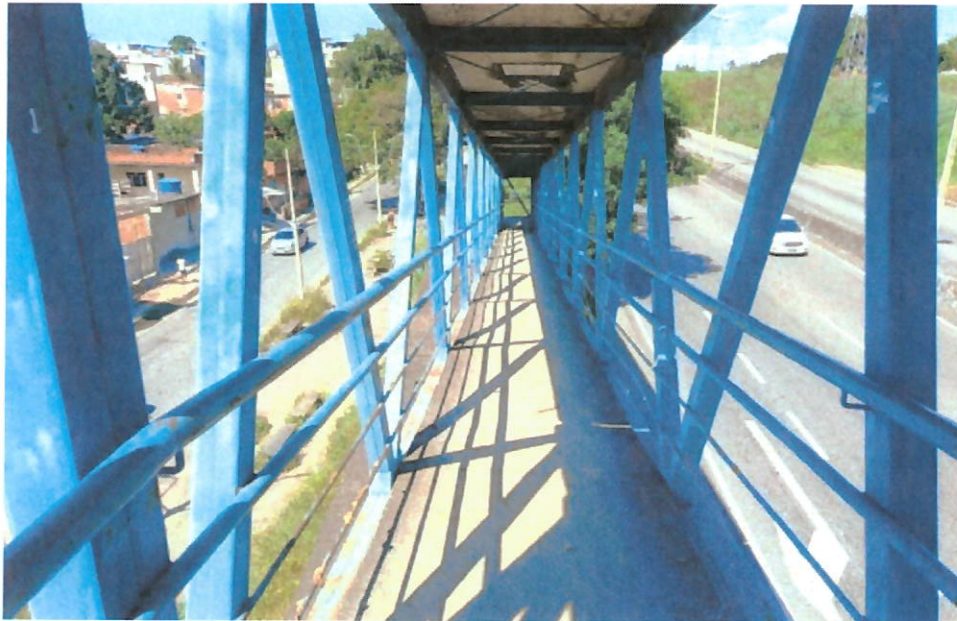
Figura 25 – Perfis do banzo superior em processo de oxidação.

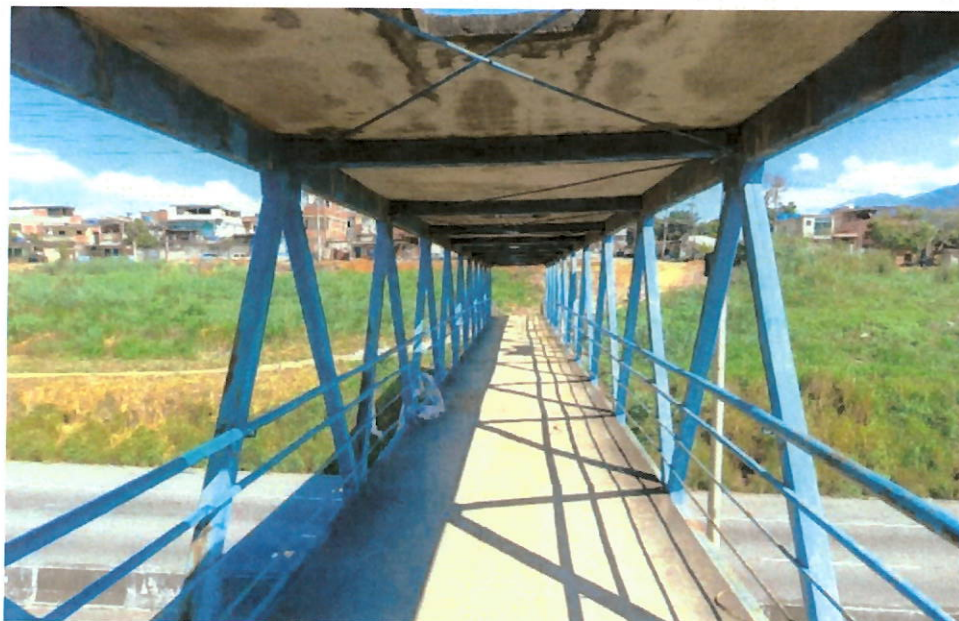
Figura 26 – Perfis do banzo superior em processo de oxidação.
