ESTUDO TÉCNICO PRELIMINAR

PASSARELA BRANCA – RJ 081

VIA LIGHT - KM 6+450

VISTORIA TÉCNICA

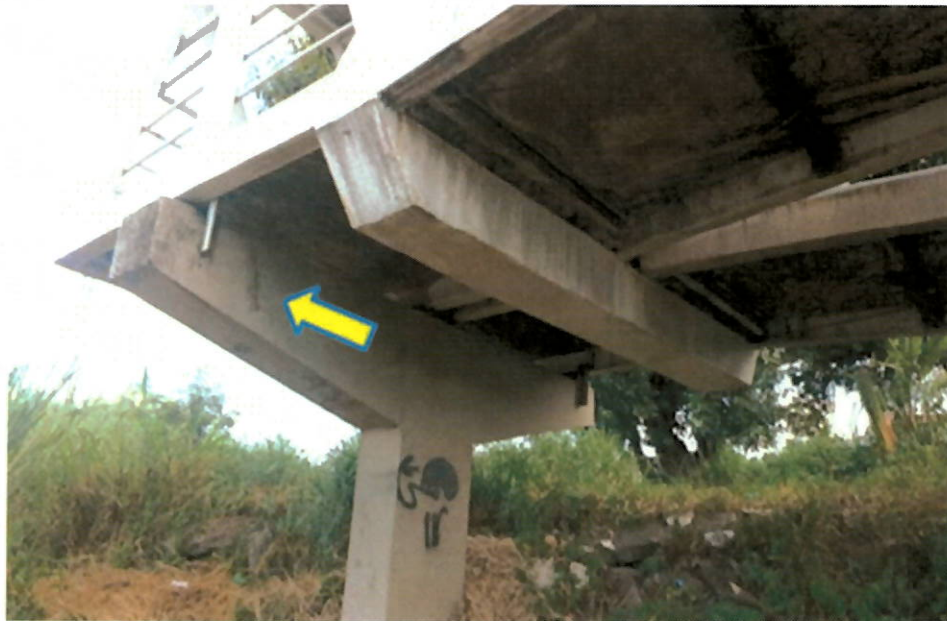
Figura 7 - Pilar P1 – Armadura exposta e em processo de corrosão.

- **PREPARO DAS ARMADURAS COM CORROSÃO:** Realizar a limpeza das armaduras (todas as barras, em trechos corroídos), através escovas com cerdas de aço. Caso se verifique, em decorrência da oxidação da armadura longitudinal e/ou transversal, uma redução de seção da barra de aço superior a 20% da nominal e/ou redução do diâmetro em 10% em relação à barra original, deverá ser adicionada para reforço outra barra de mesmo tipo e bitola da existente, observando-se os transpasses mínimos estabelecidos pela norma ABNT NBR 6118. Realizar nova limpeza das superfícies de aço e concreto, com jato de ar comprimido filtrado (isento de óleos, graxas, água etc.);

- PROTEÇÃO DAS ARMADURAS ATRAVÉS DE APLICAÇÃO DE PRIMER EPÓXI RICO EM ZINCO
- RECOMPOSIÇÃO COM ARGAMASSA POLIMÉRICA TIXOTRÓPICA NO CASO DE PEQUENAS ÁREAS. PARA ÁREAS MAIORES DEVERÁ SE UTILIZAR MICROCONCRETO (GRAUTE COM ADIÇÃO DE BRITA “0”).

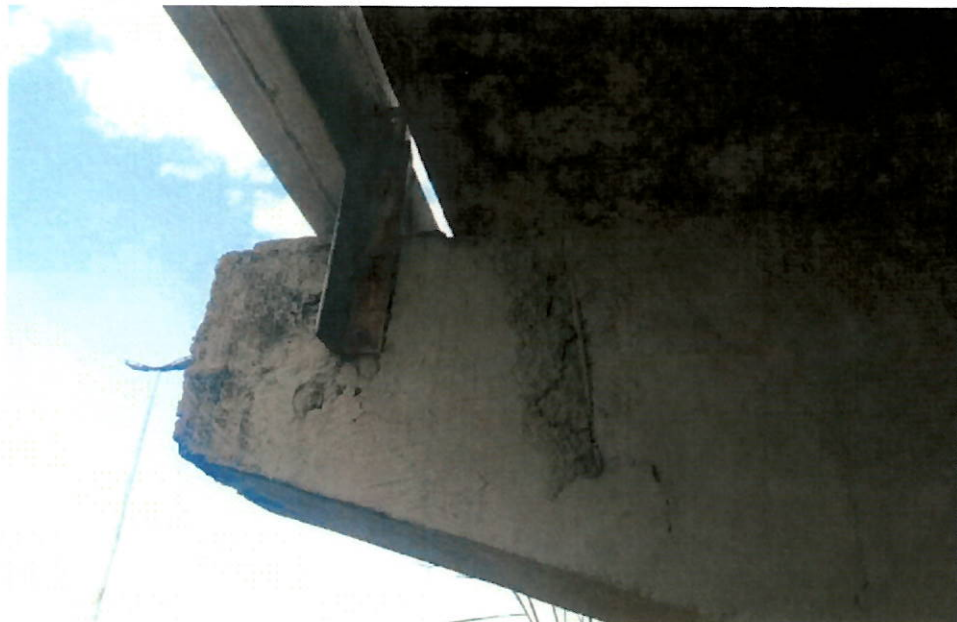
Figura 8 - Pilar P1 – Deslocamento de concreto e pontos com armaduras expostas e em processo de corrosão.

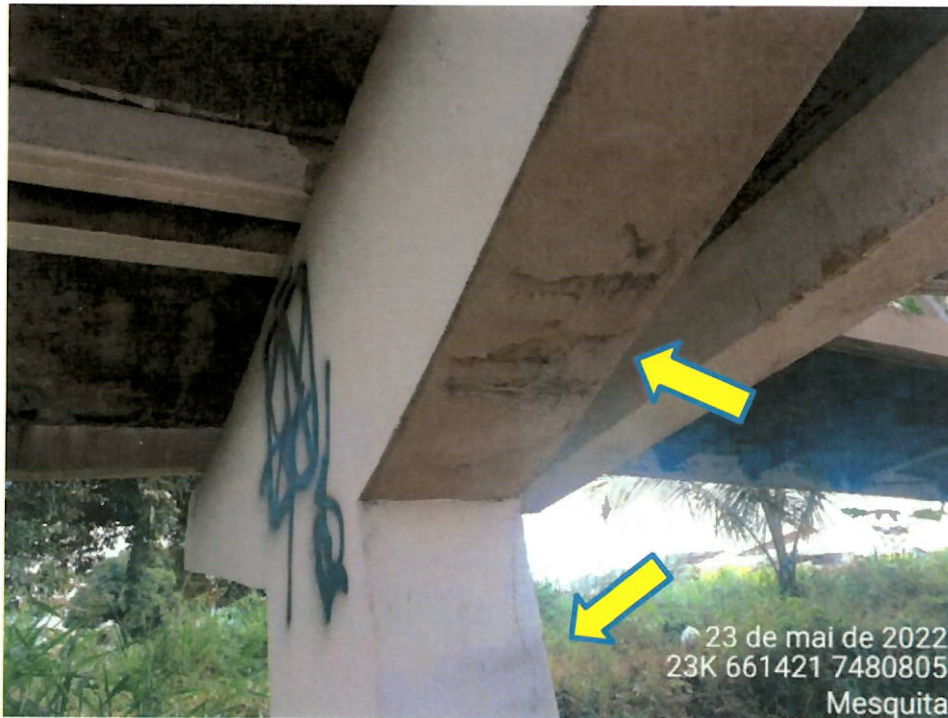
Figura 9 - Pilar P1 – Início de deslocamento de concreto e pontos com armaduras em processo de corrosão.

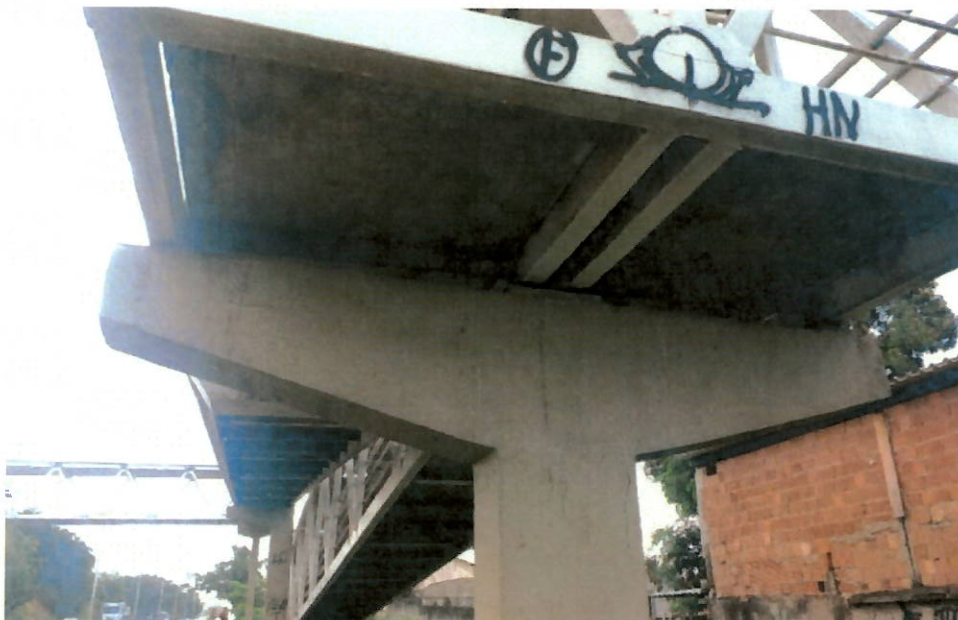
Figura 10 - Pilar P2 – Início de deslocamento de concreto e pontos com armaduras em processo de corrosão.

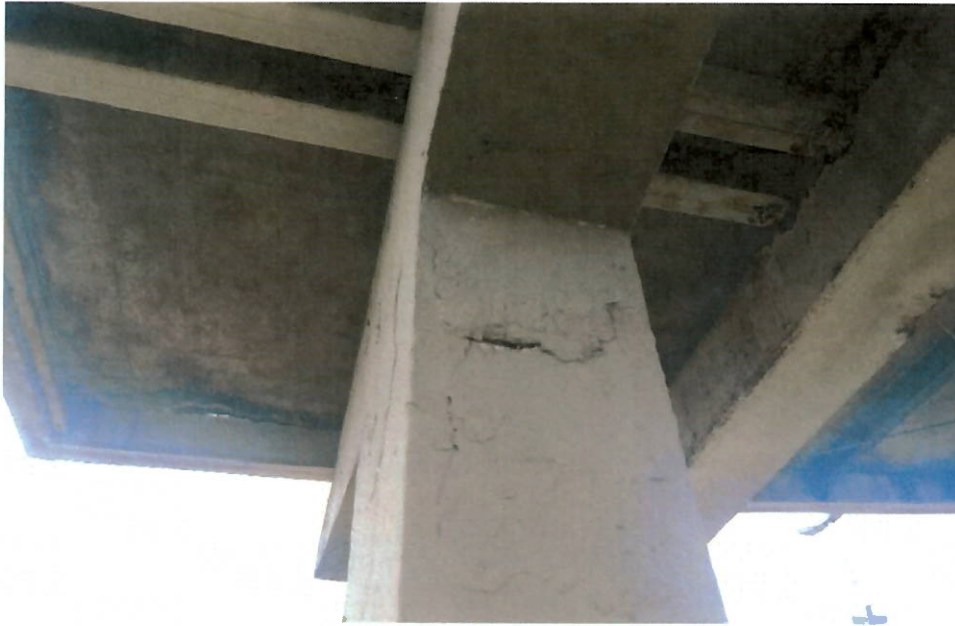
Figura 11 - Pilar P2 – Início de deslocamento de concreto e pontos com armaduras em processo de corrosão.

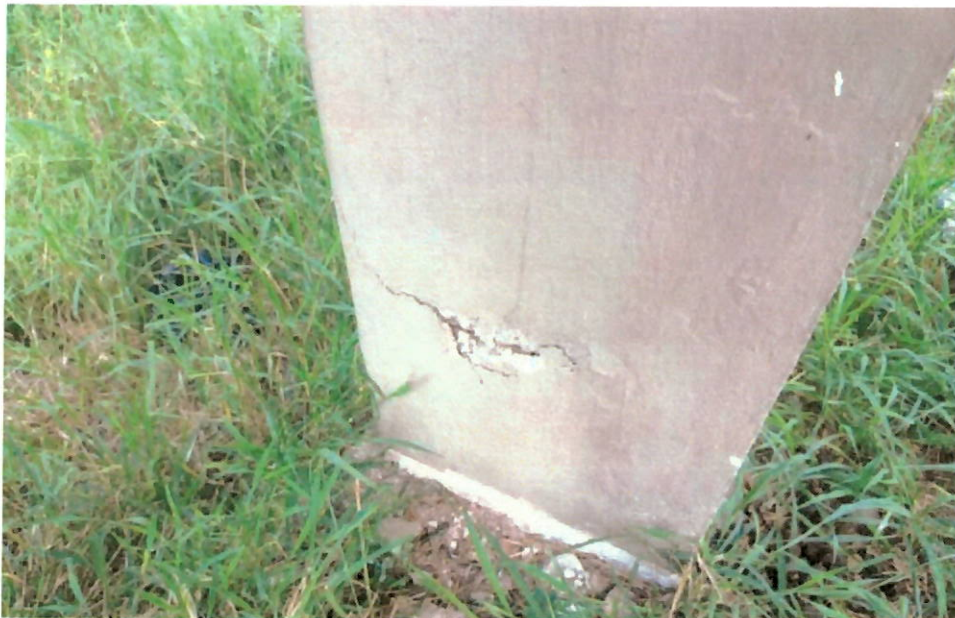
Figura 12 - Pilar P2 – Início de deslocamento de concreto e pontos com armaduras em processo de corrosão.

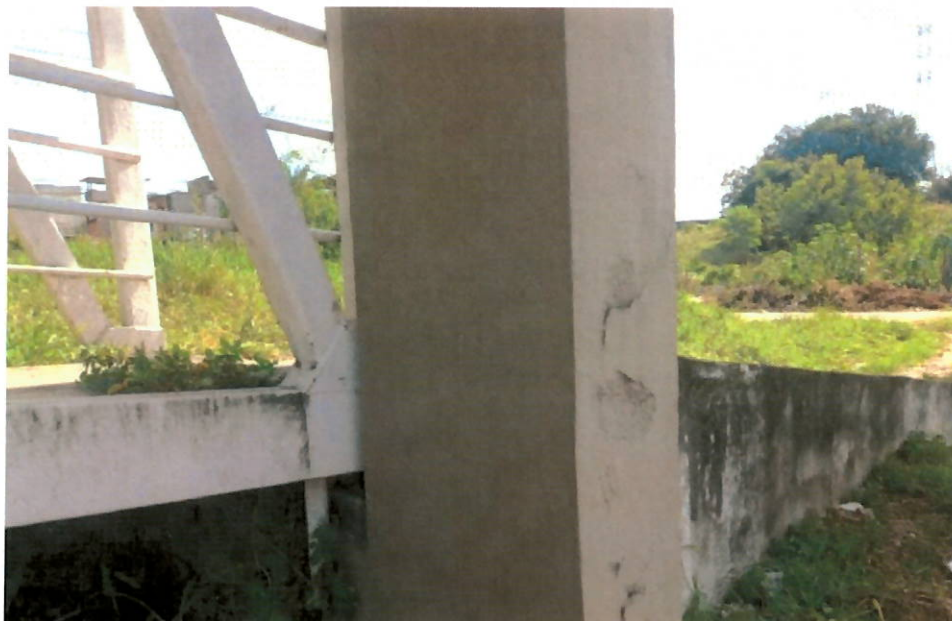
Figura 13 - Pilar P3 – Início de deslocamento de concreto e pontos com armaduras em processo de corrosão.

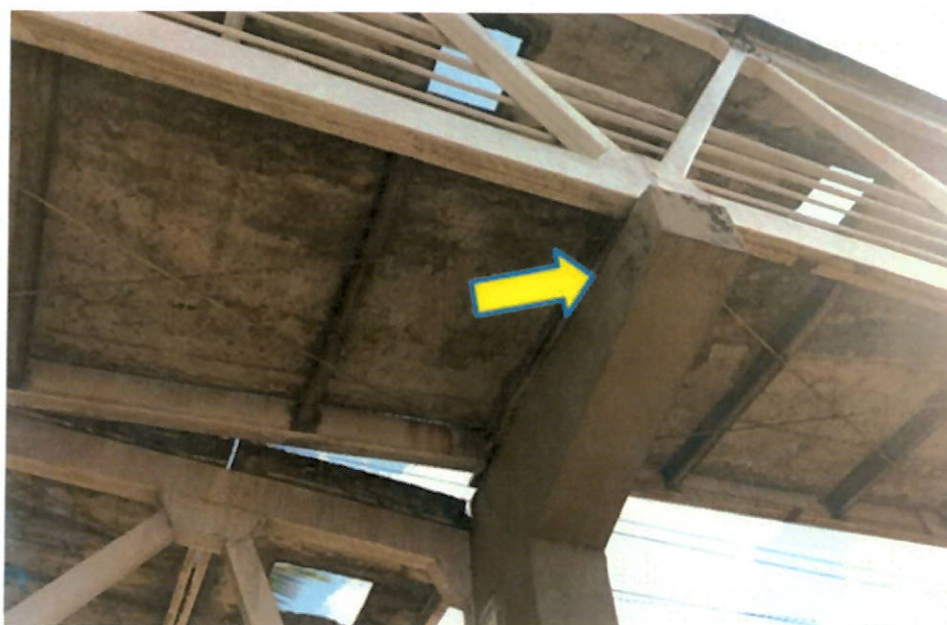
Figura 14 - Pilar P3 – Início de deslocamento de concreto e pontos com armaduras em processo de corrosão.

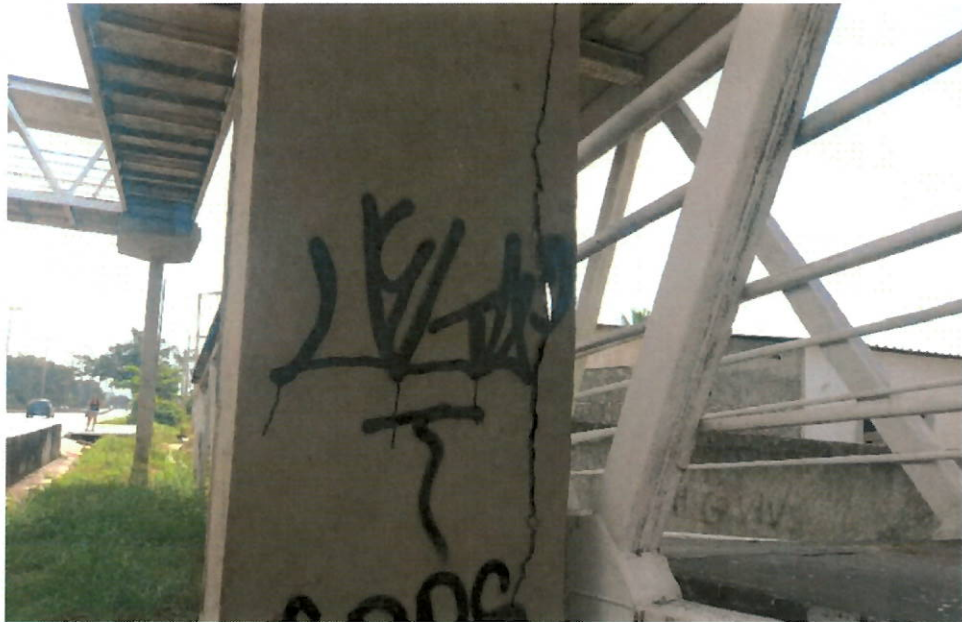
Figura 15 - Pilar P4 – Deslocamento de concreto e pontos com armaduras em processo de corrosão.

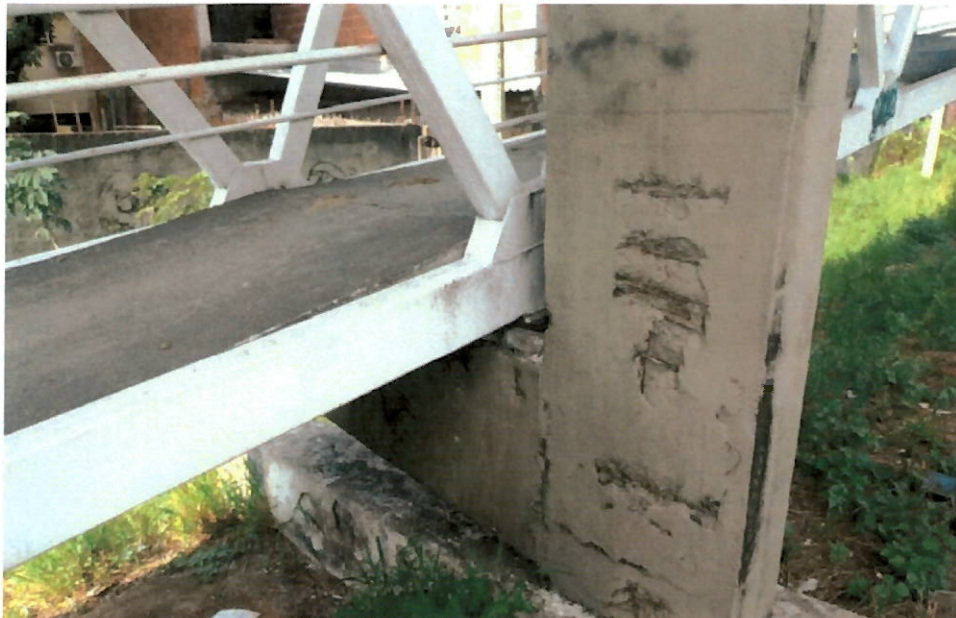
Figura 16 – Pilar P4 – Pontos com armaduras em processo de corrosão.

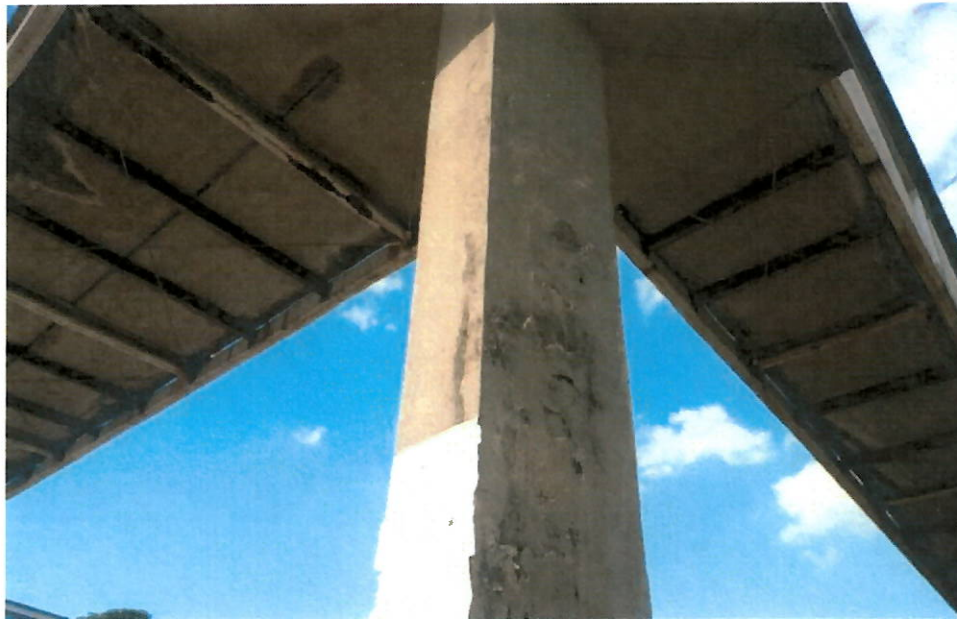
Figura 17 – Pilar P5 – Início de deslocamento de concreto e pontos com armaduras em processo de corrosão.

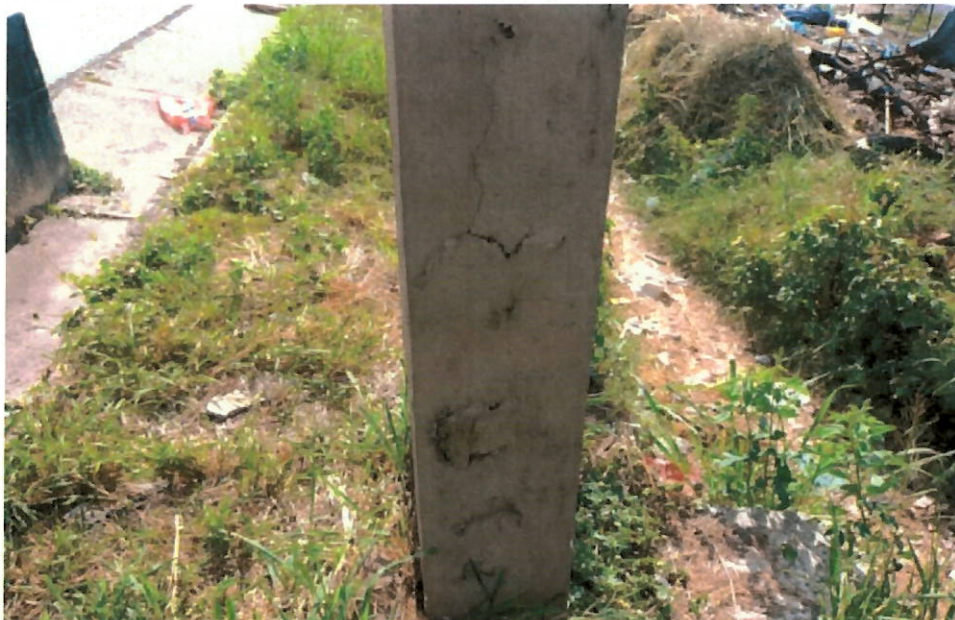
Figura 18 – Pilar P7 – Início de deslocamento de concreto e pontos com armaduras em processo de corrosão.

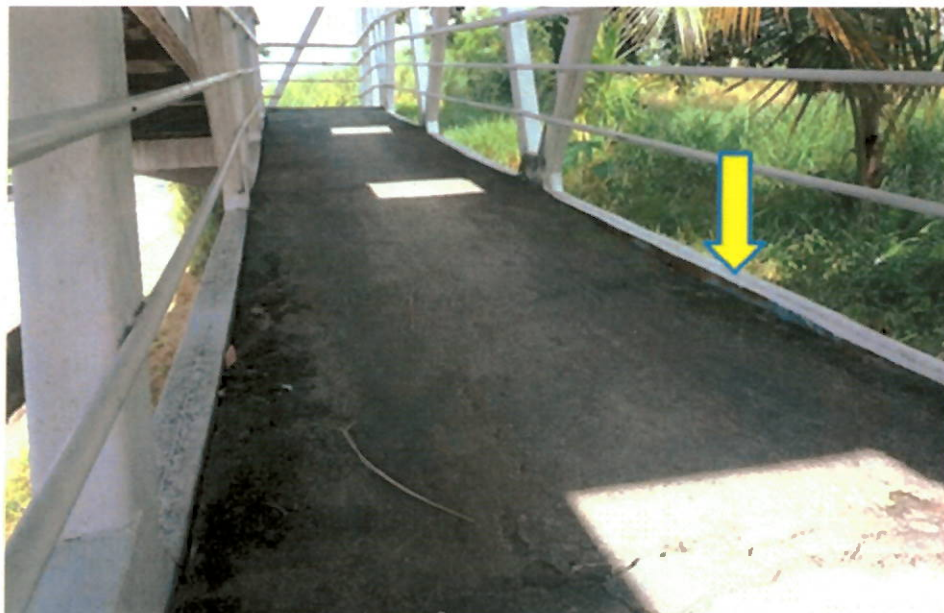
Figura 19 – Laje de Piso rampa de acesso 1 – Estrutura das placas de piso com grande deformação (linha de referência para identificar amplitudes da flecha).

Recomenda-se a substituição de todas as lajes de piso, pois apresentam degradação e deformação excessiva nos acessos. Na planilha de quantidades considerou-se novas soluções, para as rampas apresentamos duas opções, uma utilizando pré-lajes de concreto e outra com steel deck, já para travessia apenas utilização de steel deck, sendo estas apoiadas nos banzos inferiores da treliça metálica e com concretagem posterior que também dará continuidade ao elemento laje, evitando juntas e espaçamentos que possam ser foco de infiltração de água e futuras manifestações patológicas. Para as lajes de teto foram contabilizadas a substituição de algumas placas com estado de conservação mais crítico, sendo as demais mantidas e recuperadas.

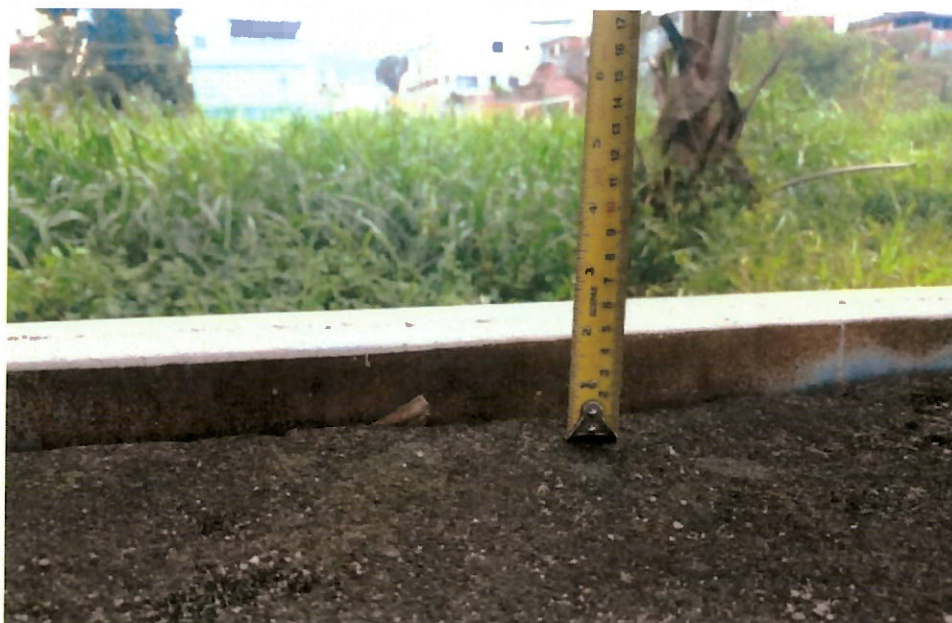
Figura 20 – Laje de Piso rampa de acesso 1 – Estrutura das placas de piso com grande deformação.

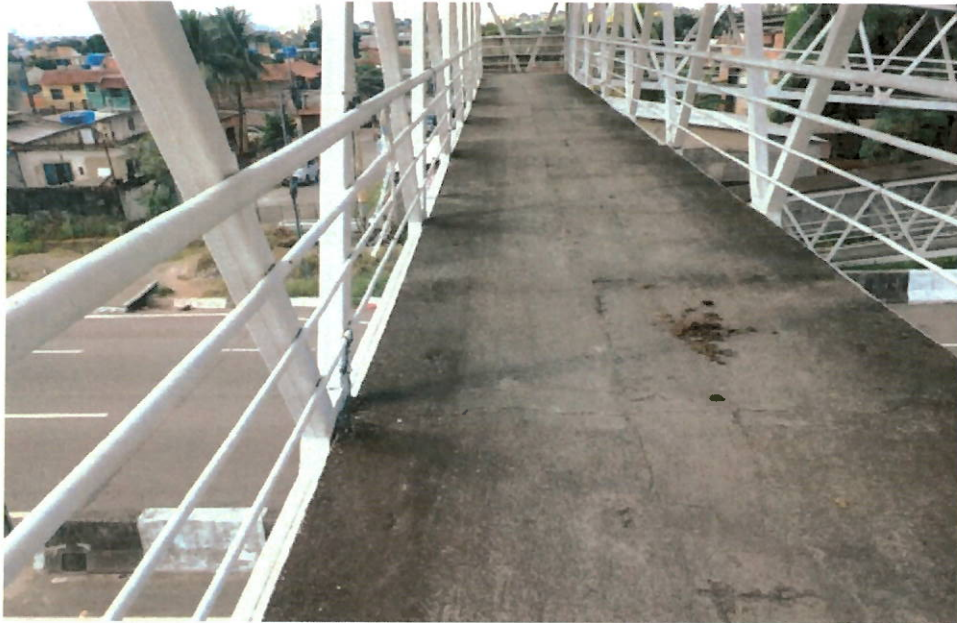
Figura 21 – Laje de Piso Travessia – Pontos com armaduras em processo de corrosão.

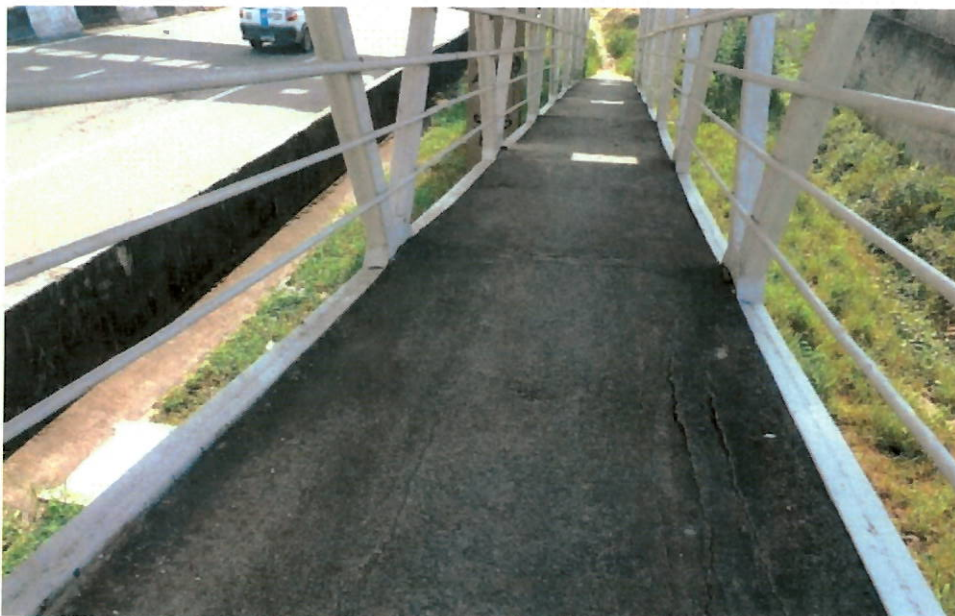
Figura 22 – Laje de Piso rampa de acesso 1 – Início de deslocamento de concreto e pontos com armaduras em processo de corrosão.

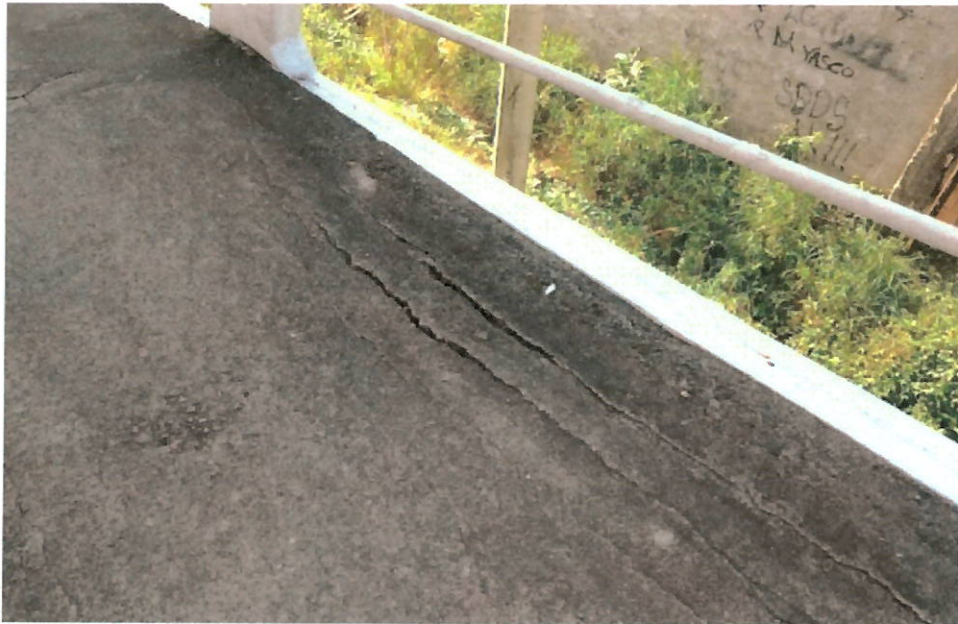
Figura 23 – Laje de Piso rampa de acesso 1 – Início de deslocamento de concreto e pontos com armaduras em processo de corrosão.

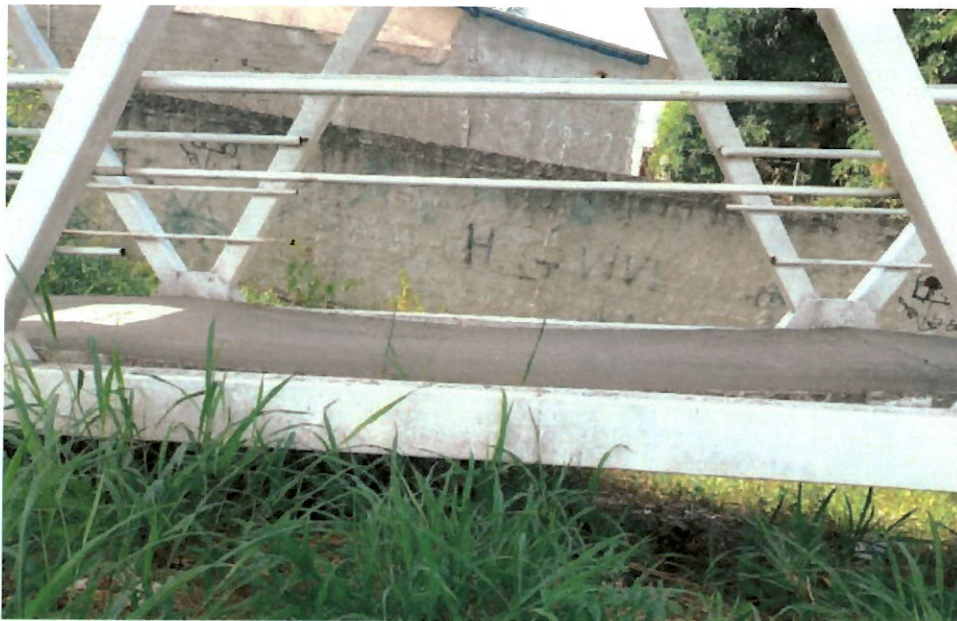
Figura 24 – Laje de Piso rampa de acesso 1 – Estrutura das placas de piso com grande deformação, e trecho sem barras de proteção

Os elementos de proteção (guarda-corpo) passaram por reformulação, a tela ondulada foi substituída por tubos de 1.1/2” na altura do corrimão para cadeirante e duas linhas de tubo de 1” para proteção dos usuários, porém constatou-se haver necessidade de mais uma linha de tubos para dar mais segurança para o tráfego de crianças no local. As planilhas apresentadas no item anterior apresentam quantidades considerando a recomposição dos demais elementos do guarda corpo garantindo proteção em todo o trecho da passarela, inclusive nas rampas de início que antecedem os acessos da passarela.

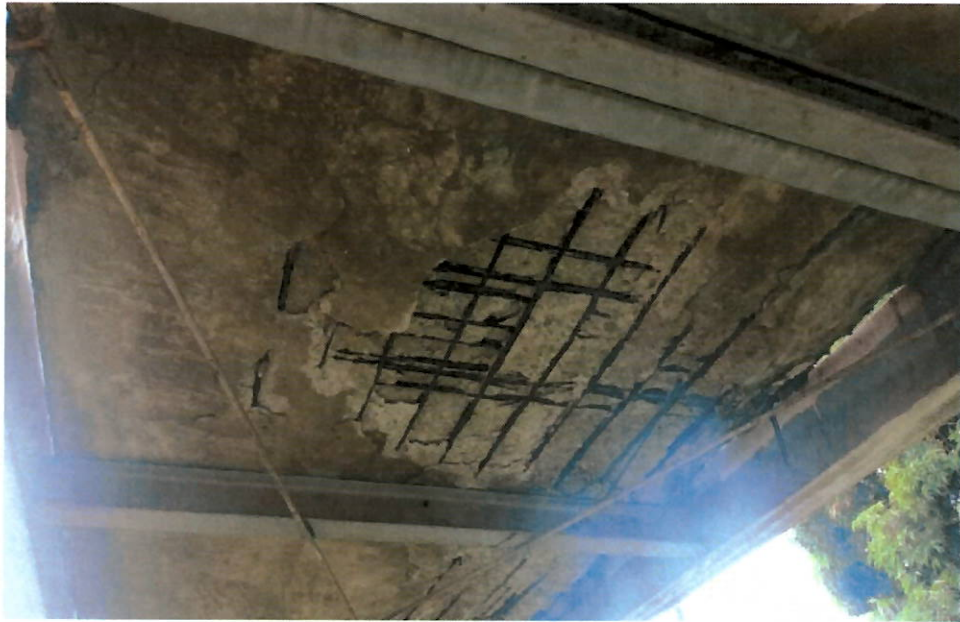
Figura 25 – Laje de Piso Rampa – Estrutura com trecho de ruptura da placa, perda de seção de concreto e trecho com armaduras expostas e em processo de corrosão.

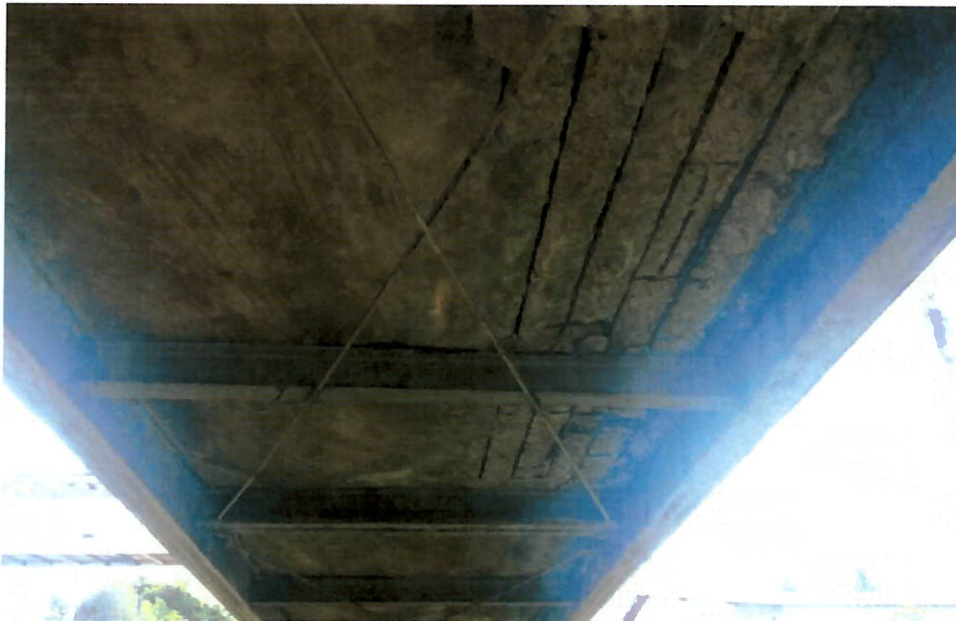
Figura 26 – Laje de Piso Rampa – Estrutura com trecho de ruptura da placa, perda de seção de concreto e trecho com armaduras expostas e em processo de corrosão.

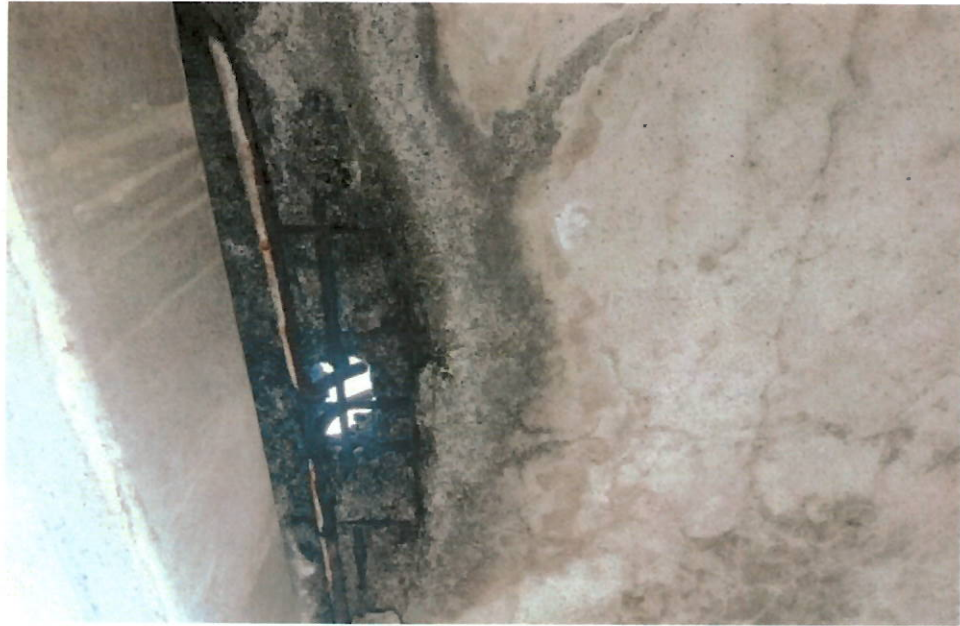
Figura 27 – Laje de Teto – Manchas em decorrência do escoamento de água, deslocamento de concreto e pontos com armaduras expostas e em processo de corrosão.

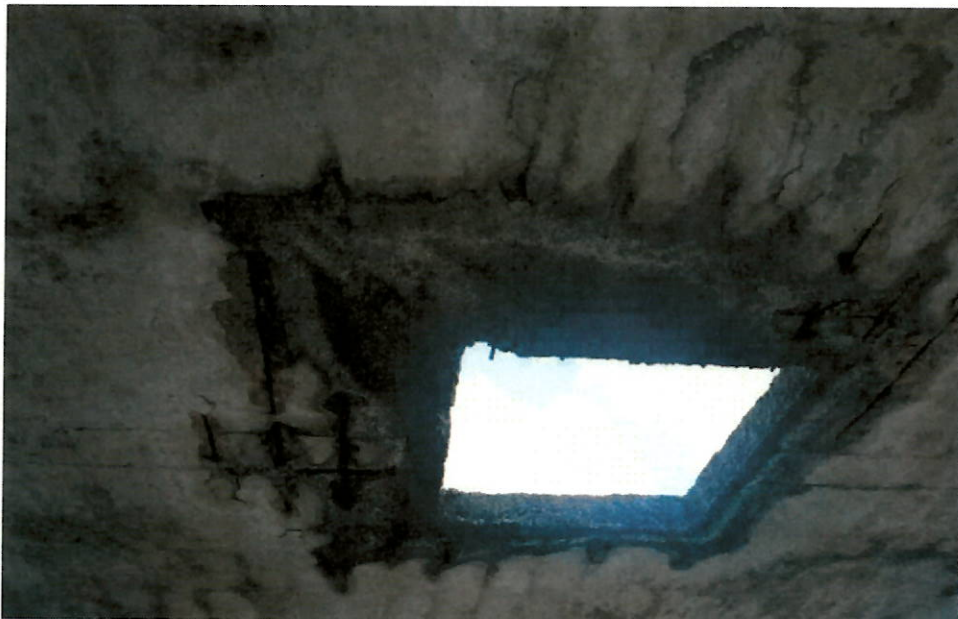
Figura 28 – Laje de Teto – Manchas em decorrência do escoamento de água, deslocamento de concreto e pontos com armaduras expostas e em processo de corrosão.

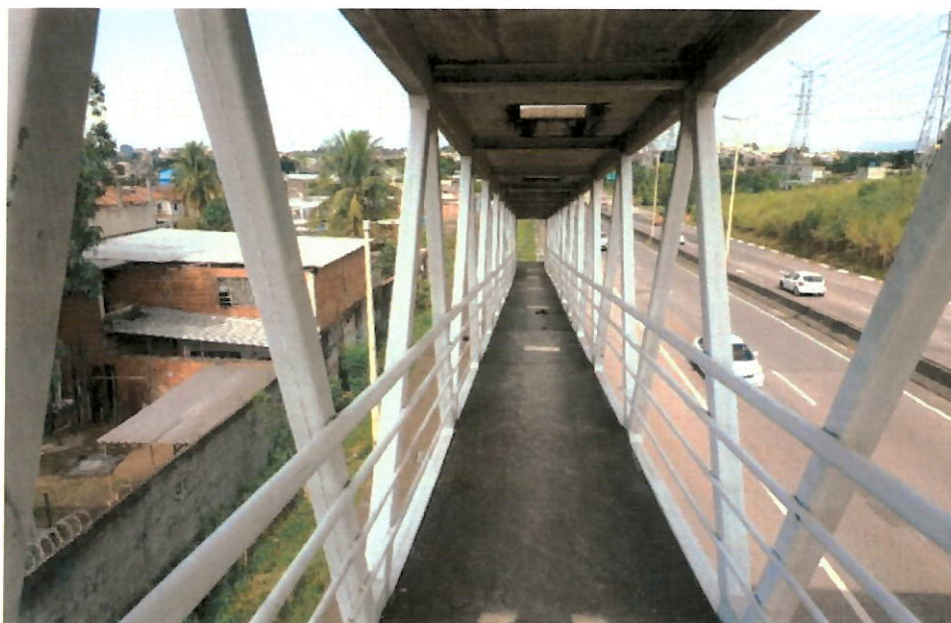
Figura 26 – Perfis em estado regular de conservação, com processo de oxidação e corrosão em alguns pontos

- PREPARO DA SUPERFÍCIE: Jateamento para limpeza e remoção de todas as impurezas, provocando aspereza para obtenção de rugosidade.
- PINTURA ANTICORROSIVA DE FUNDO
- PINTURA ANTICORROSIVA DE ACABAMENTO

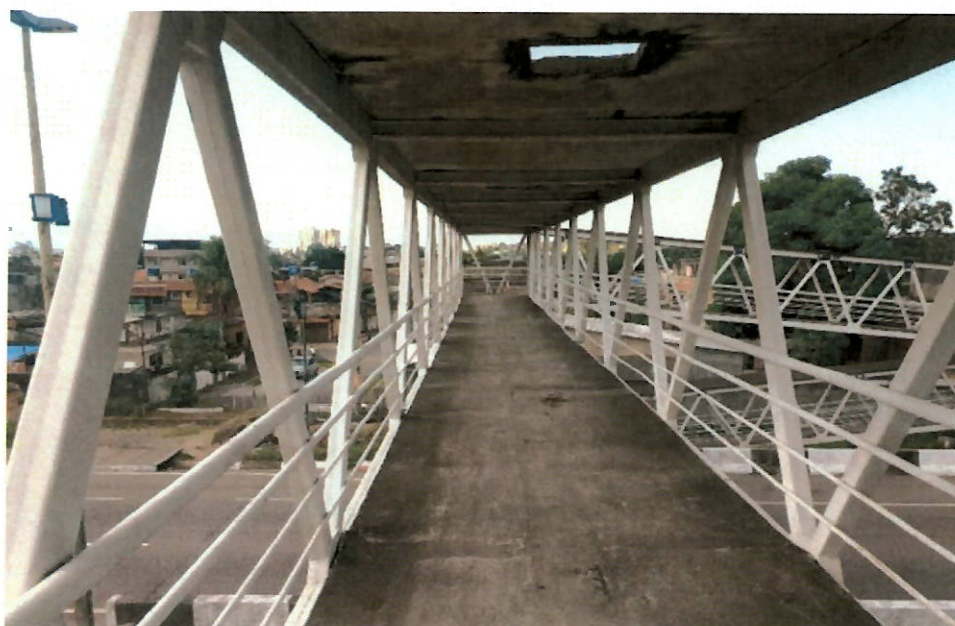
Figura 27 - Perfis em estado regular de conservação, com processo de oxidação e corrosão em alguns pontos

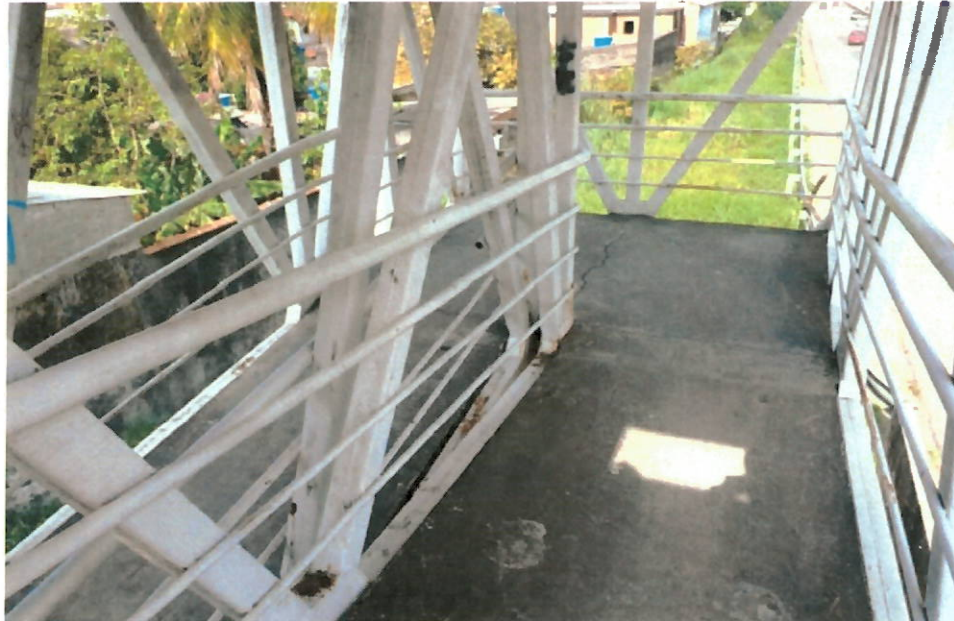
Figura 28 – Perfis em estado regular de conservação, com processo de oxidação e corrosão em alguns pontos

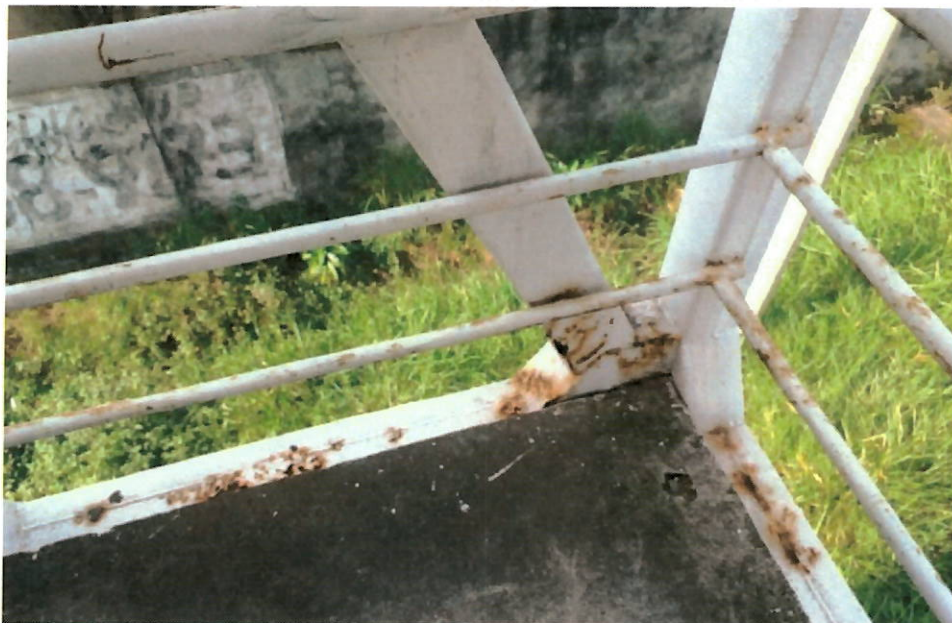
Figura 29 – Patamar Acesso 2 – Perfis em estado regular de conservação, com processo de oxidação e corrosão em alguns pontos
