RELATÓRIO DE VISTORIA TÉCNICA DEPINS Nº RVT-05/22

Imóvel: Rio Previdência

Endereço: Rua da Alfandega, 8 – Centro – Rio de Janeiro– RJ

Foi realizada em 09/05/2022 a vistoria no imóvel acima para atender a solicitação da RIO PREVIDÊNCIA de modo a analisar as condições das instalações de climatização, tomada de ar exterior e exaustão do imóvel.

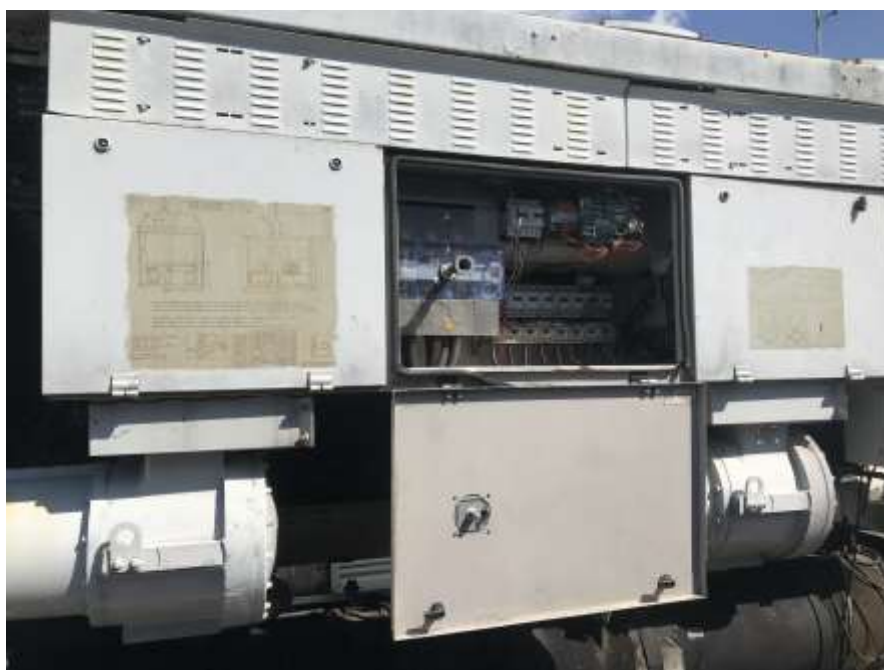
Figura 1 - Chiller número 01

- Se faz necessário realizar testes de estanqueidade para melhor verificação e identificação de possíveis vazamentos dos sistemas.
- Realização de trocas de peças de comando e das serpentinas, assim como uma nova carga de gás.
- Pontos de corrosão em alguns locais do Chiller, necessário troca desses componentes.

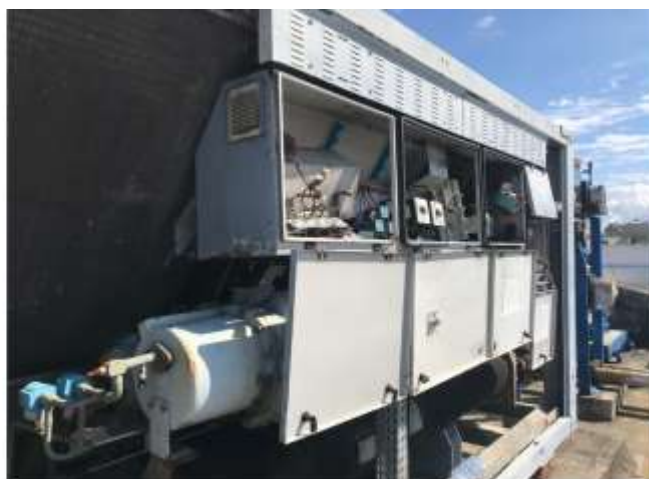
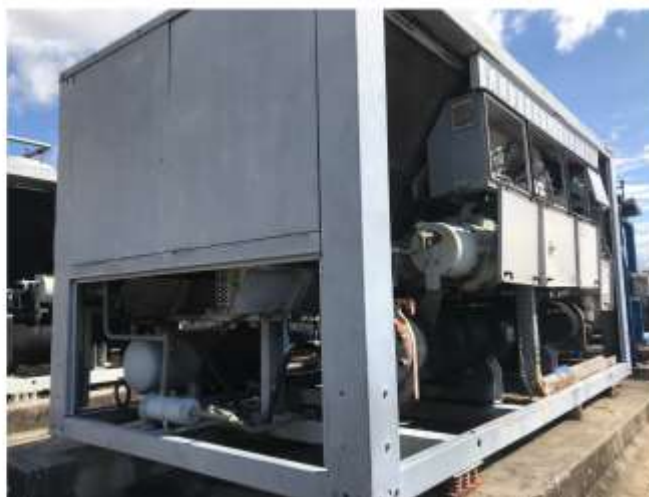
Figuras 2 e 3 - Chiller número 02

- Foi diagnosticado que a grande maioria dos componentes do sistema foram retirados, sendo utilizados no Chiller 01, seu estado de conservação encontra-se deteriorado. A substituição por um equipamento novo é a principal solução.

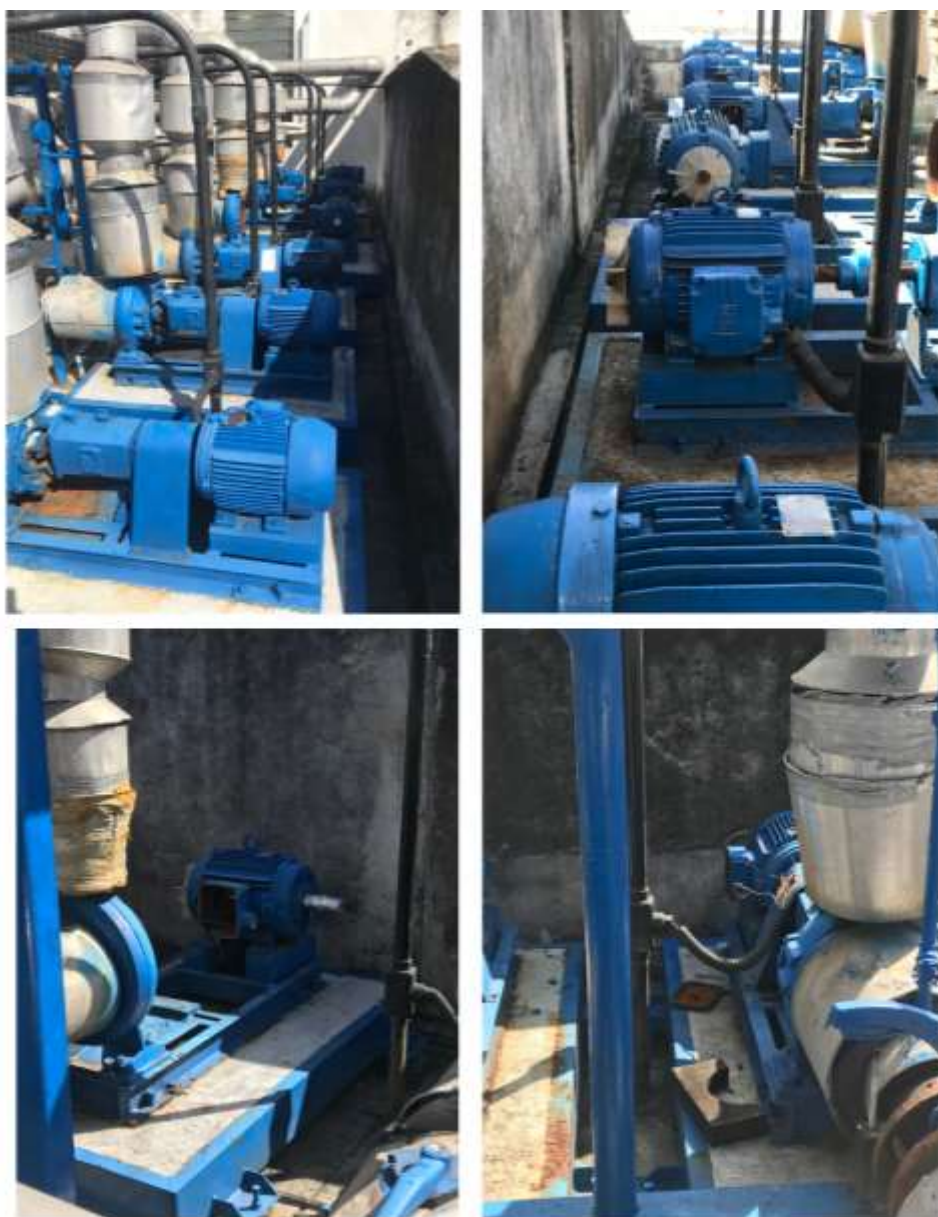
Figura 4, 5 , 6 e 7 – Bombas Primária e Secundária

- Necessário a revisão das bombas primárias e secundárias, detectado corrosão avançada, peças em falta e cabeamento rompido.

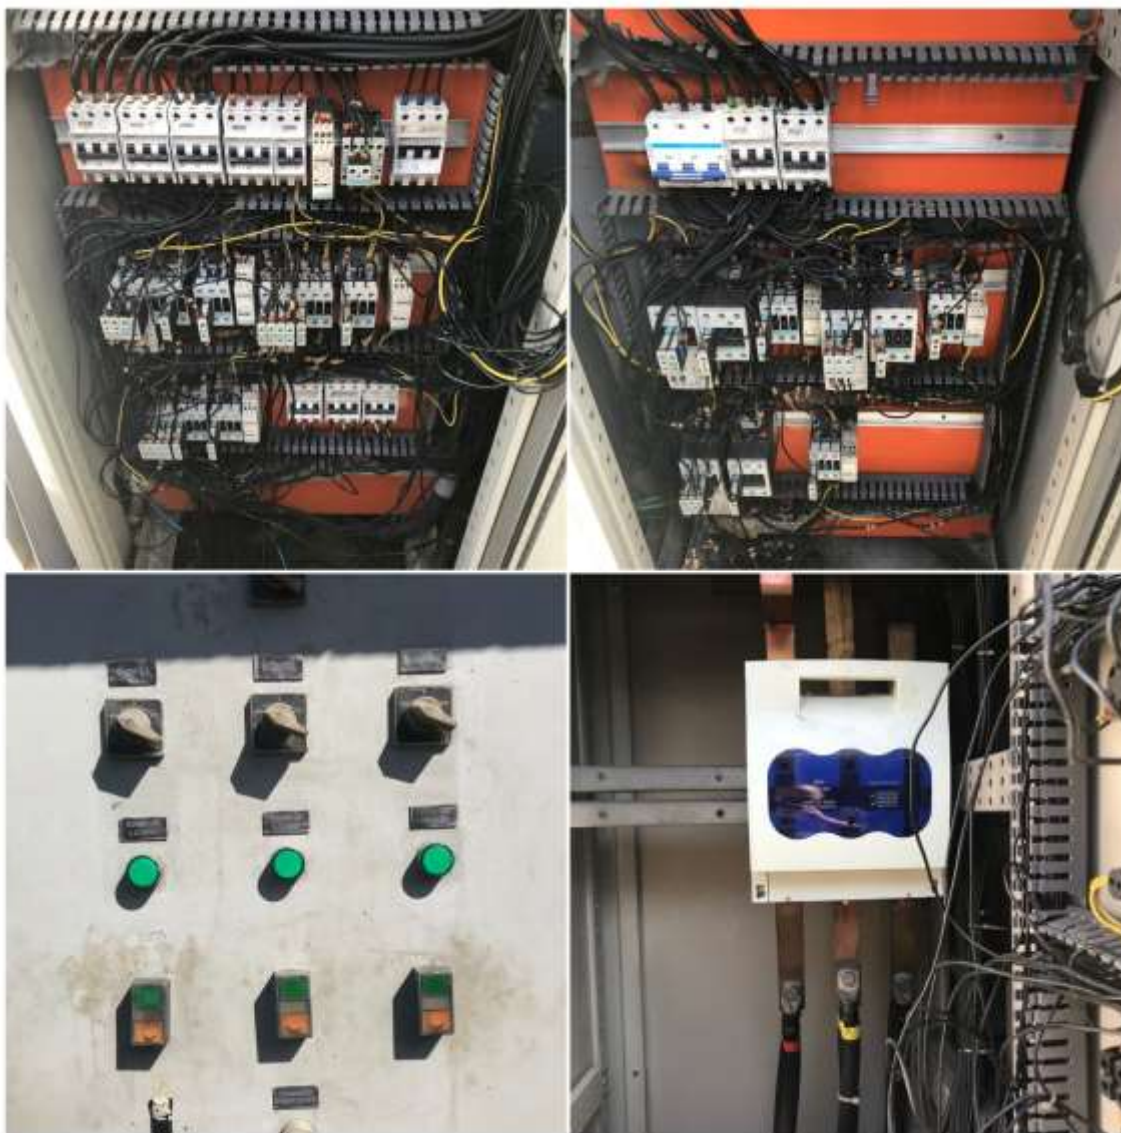
Figuras 8, 9, 10 e 11 – Quadros Elétricos

- Necessário realizar uma manutenção e reorganização de todo o cabeamento e componentes, seu estado de conservação encontra-se em bom estado.

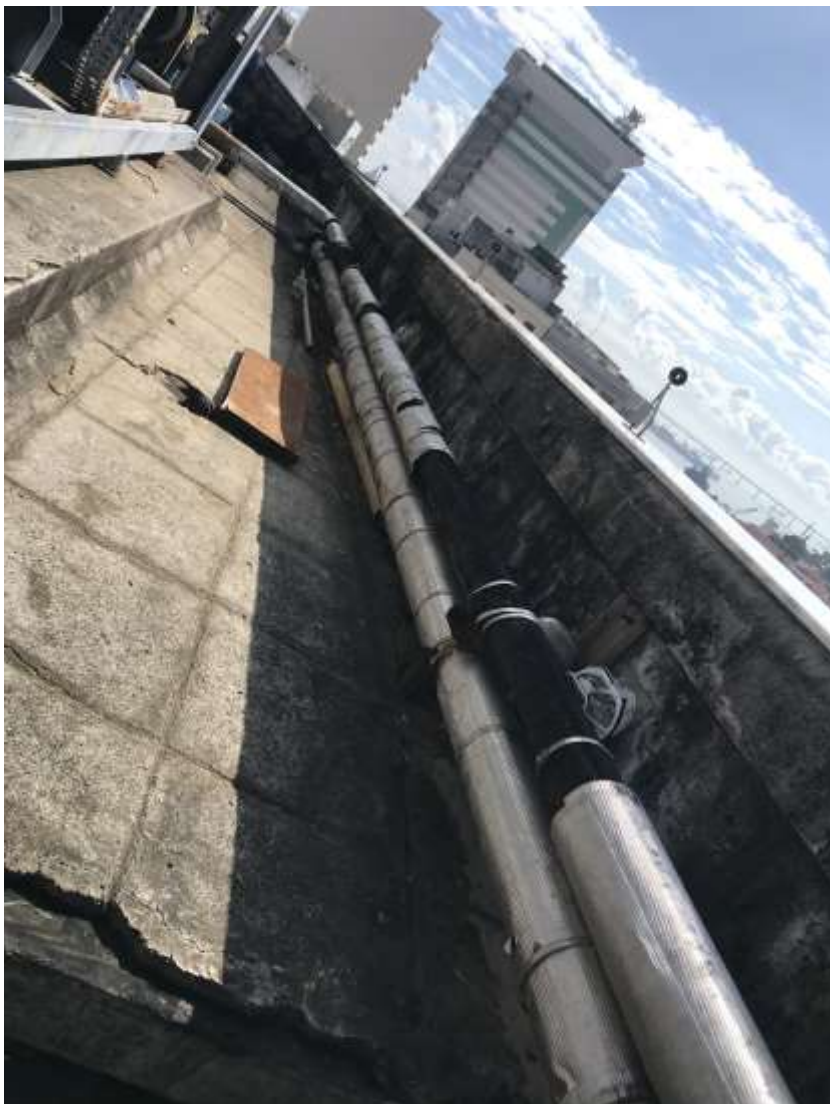
Figura 12 – Isolamento da Tubulação

- Necessário substituir grande parte dos suportes de tubulações, pois a grande maioria se encontra deteriorado, podendo ocasionar danos às tubulações instaladas.

- Deve ser realizado teste de ultrassom nas tubulações e realizar a substituição das partes comprometidas. Todo isolamento deve ser substituído, garantindo assim um completo rendimento do sistema, evitando condensações e garantindo a proteção dessas tubulações.

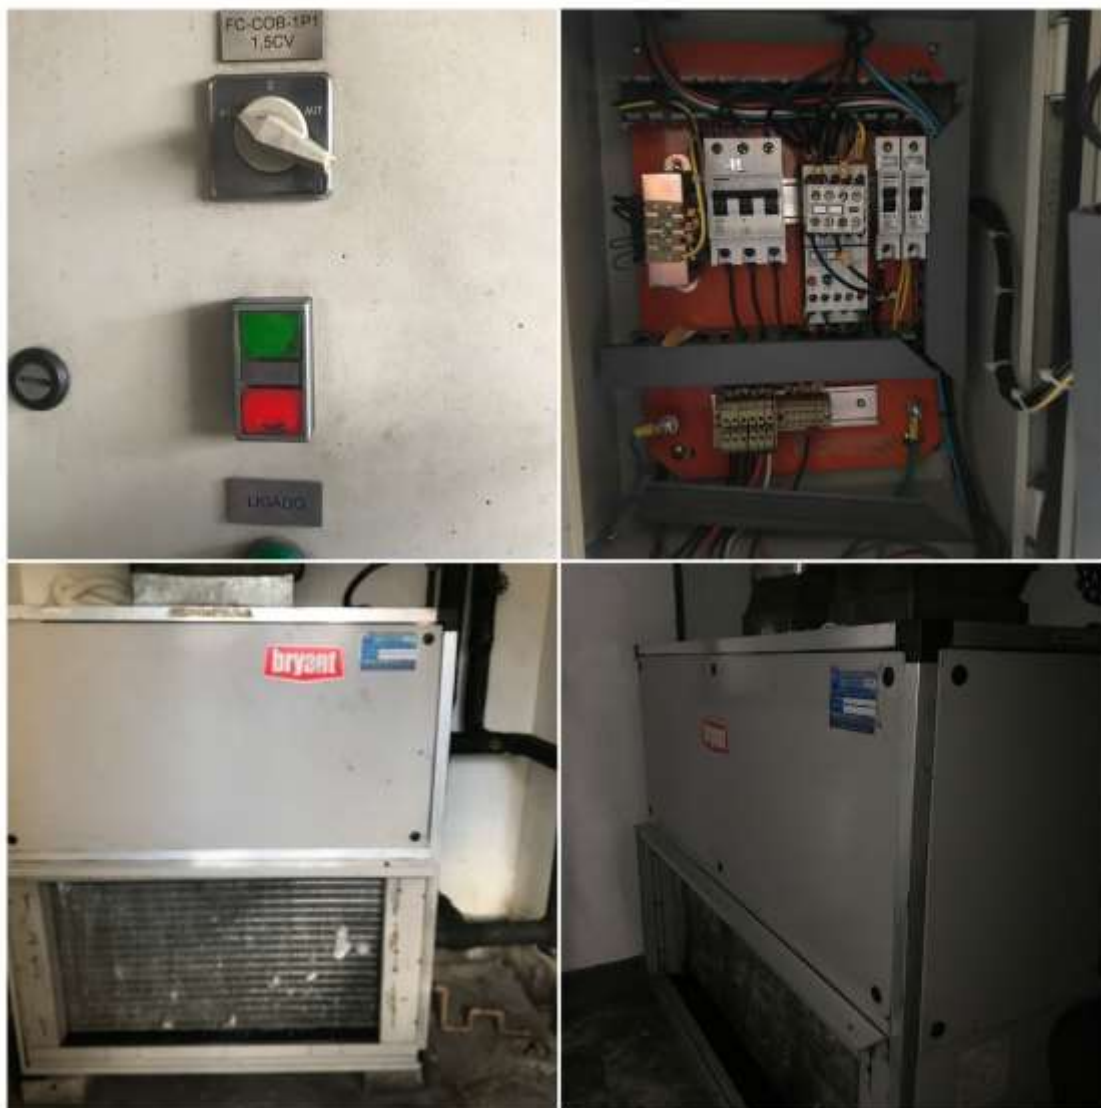
Figuras 13, 14, 15 e 16 – Fancoil / Quadro Elétrico

- Na sua grande maioria os Fancoils se encontram em bom estado de conservação, devido a manutenção que é realizada nos mesmos, devendo somente fazer uma verificação e troca de peças nos mesmos.

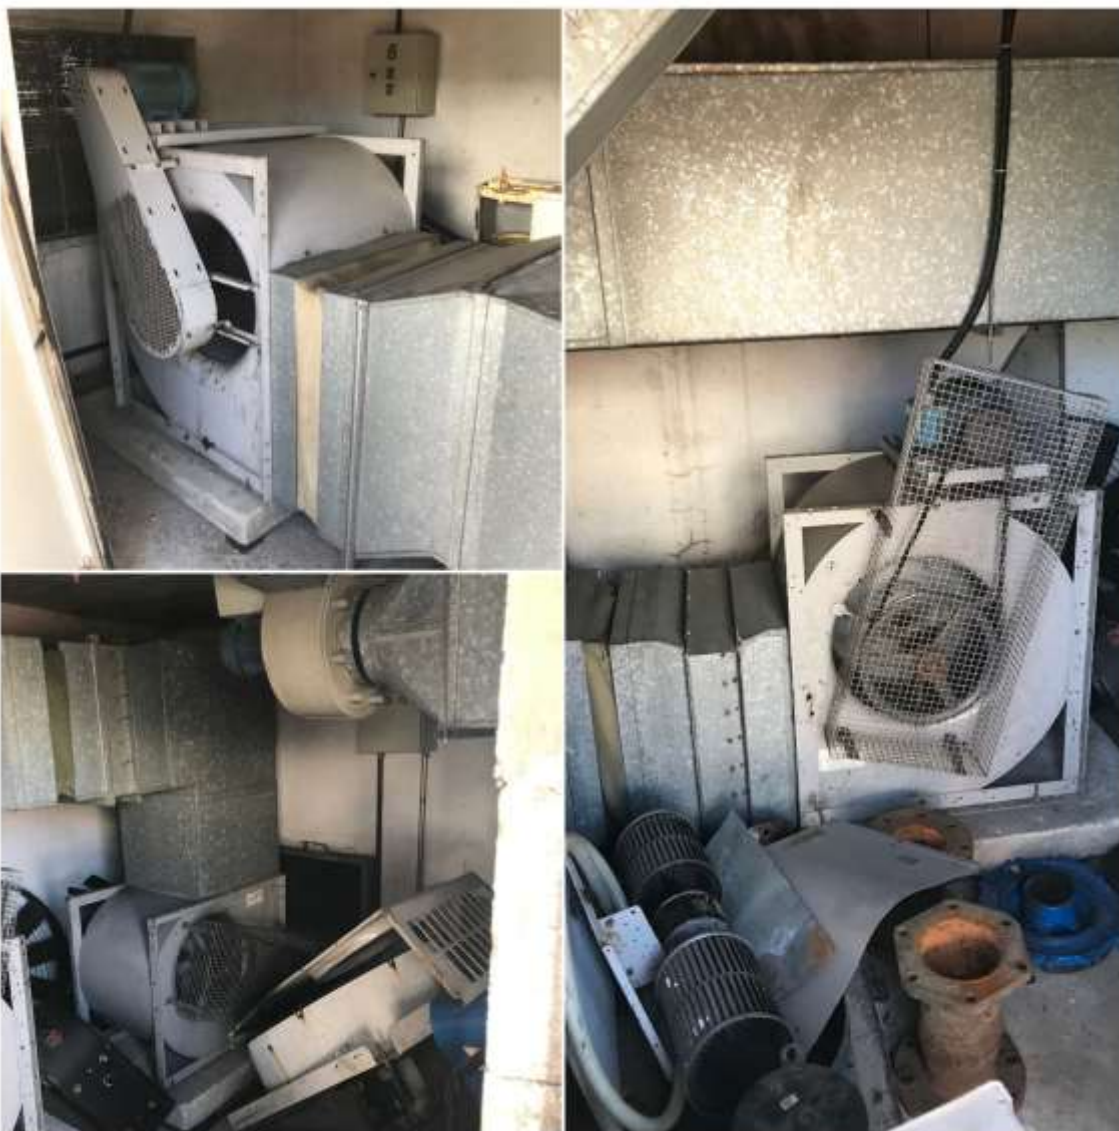
Figuras 17, 18 e 19 – Ventiladores/Exaustores

- Os ventiladores e exaustores encontram-se inoperantes, deverá ser realizado o reparo geral do sistema e seus quadros elétricos.
